## Anlage IV - Steckbriefe Defizite

In dieser Anlage werden die Defizitstellen beschrieben und in Kartenausschnitten verortet sowie Maßnahmenvorschläge aufgezeigt.

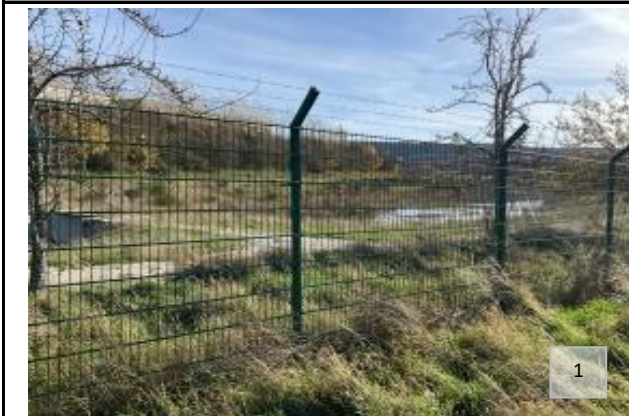
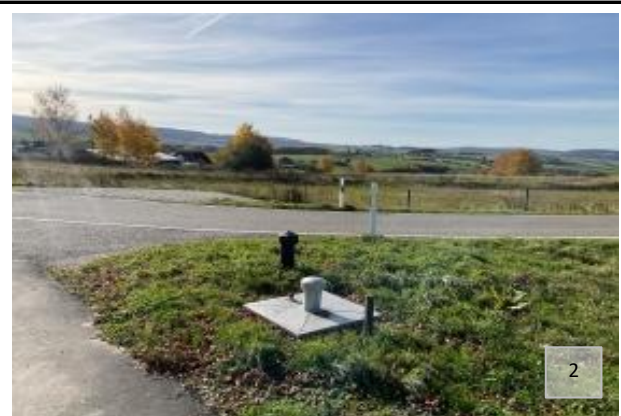
GT - KB 01

vorherrschende Situation abweichend von Sturzflutgefahrenkarte; neue Regenrückhaltebecken östlich der K 100 zwischen Wirtschaftsweg und Gelände "HuMos" errichtet; zusätzlich auch auf der anderen Straßenseite kaskadenförmige Ableitung (rote Markierung) bereits geschaffen; Wasserführung entlang der K 100 in Gräben mit Abschlügen in die Tiefenlinie; in Folge wird Wasser an Ortslage vorbei geführt =

**(U)** - Unterhaltung der bestehenden Entwässerungseinrichtungen

**(LN)** - Erhalt der Grünlandnutzung im Einzugsgebiet

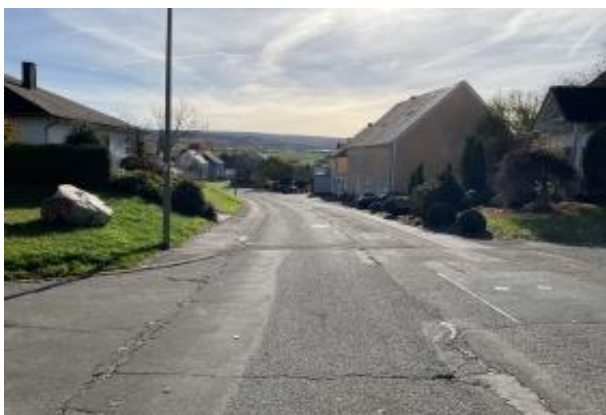
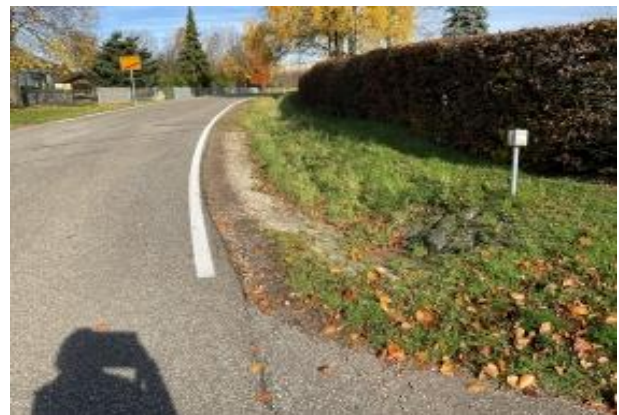
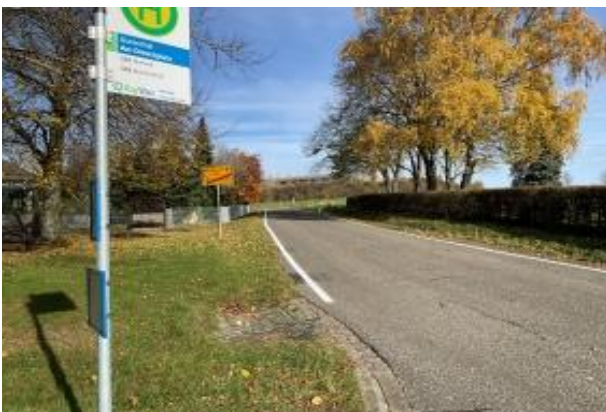
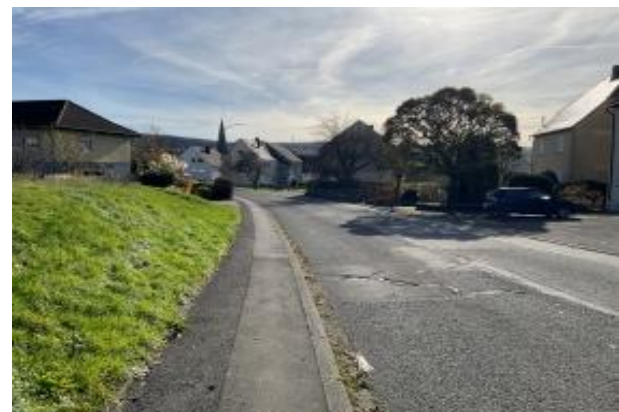
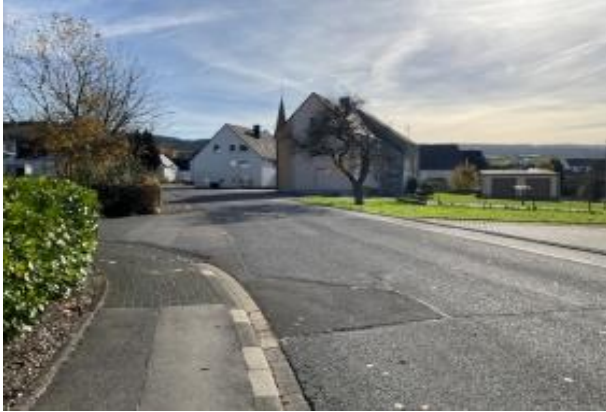
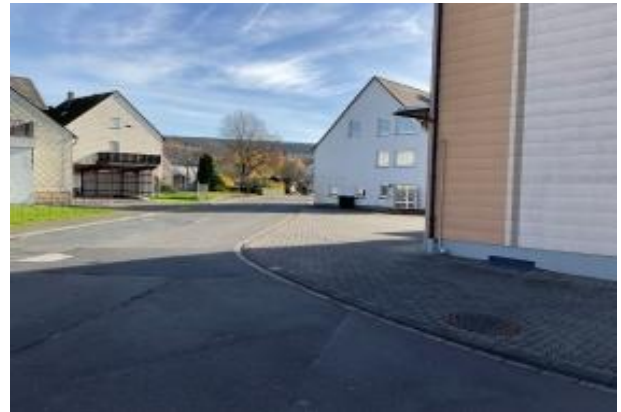
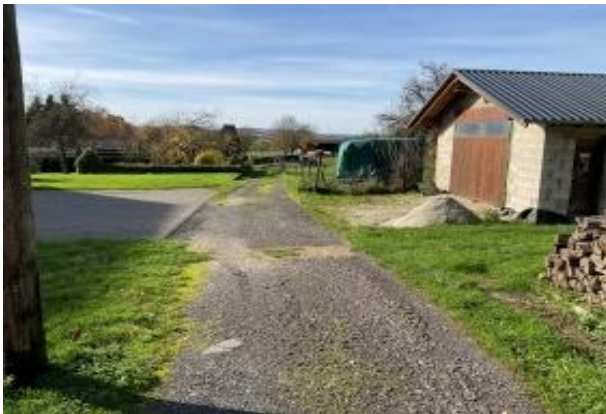
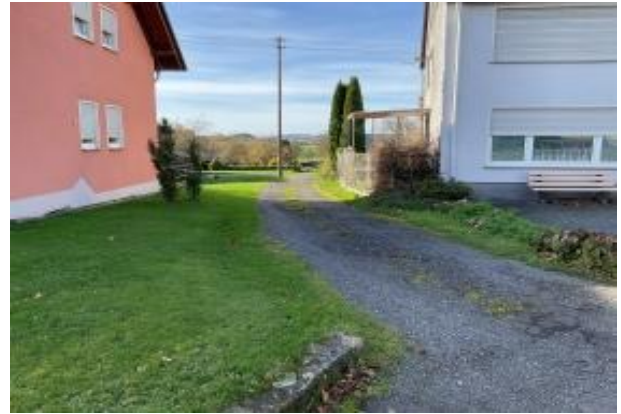
über die Straßenbegleitgräben der K 100 strömt Wasser in die Ortslage; größere Einlaufbauwerke zu Beginn der Ortslage vorhanden; Wasser verbleibt bis zum Tiefpunkt im Straßenkörper, Hauptstromverteiler nicht gefährdet - ab "Hinter der Kirch" diffuser Abfluss über Privatgrundstücke wahrscheinlich, da dort kaum Bordsteine den Wasserfluss bremsen und teilweise Einfahrten als Abflusswege dienen; lockere Bebauung mit offenen Abflusswegen vorhanden; ggf. Wirtschaftsweg als Notabflussweg ausbaubar - allerdings Kanaltrasse: Überdeckung muss hier gewährleistet bleiben

| Kategorie(n) | PV | RV | N | S | U |
|---|---|---|---|---|---|
| <p><b>(PV)</b> - private Objektschutzmaßnahmen für alle Anlieger am Fließweg mit ebenerdigen und tiefliegenden Gebäudeöffnungen</p> <p><b>(RV)</b> - Abflusswege auf den Grundstücken freihalten</p> <p><b>(N)</b> - Ausbau Wirtschaftsweg als Notabflussweg - ggf. Tieferlegung und Teilbefestigung erforderlich; Bordsteine bzw. kleine Mauern zur Wasserführung auf der südlichen Wegseite herstellen</p> <p><b>(S)</b> - im Zuge Straßenausbau: Wasserführung auf der Straße mit z.B. Bordsteinen etc. in Richtung Notabflussweg optimieren</p> <p><b>(U)</b> - Unterhaltung der bestehenden Entwässerungseinrichtungen gilt insbesondere für die Einlaufbauwerke am Entwässerungsgraben</p> | | | | | |

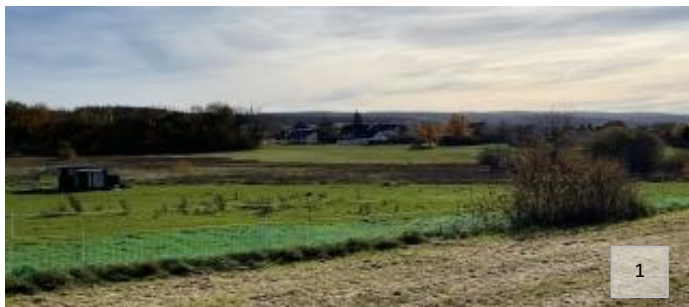
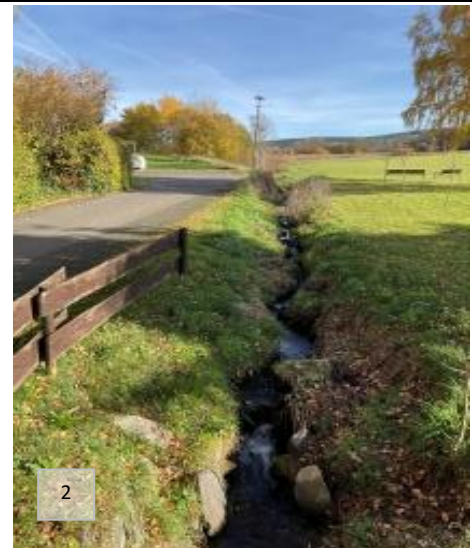
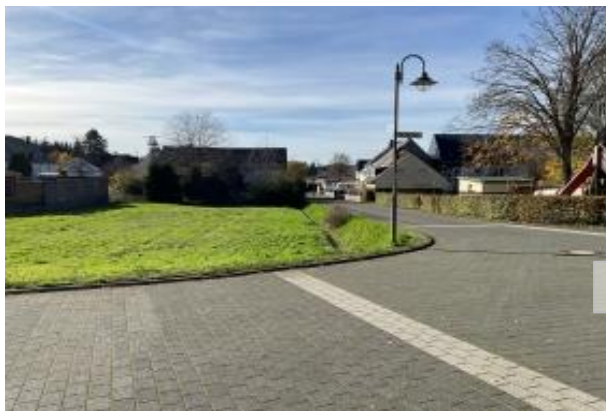
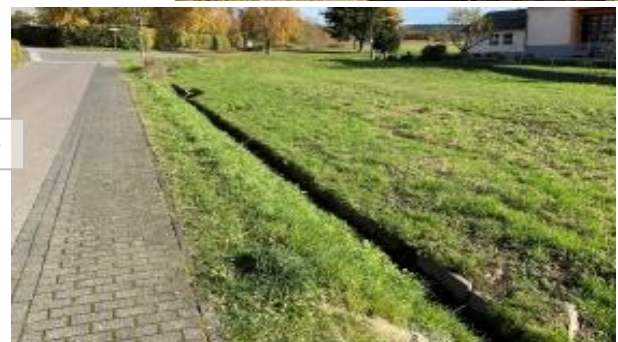
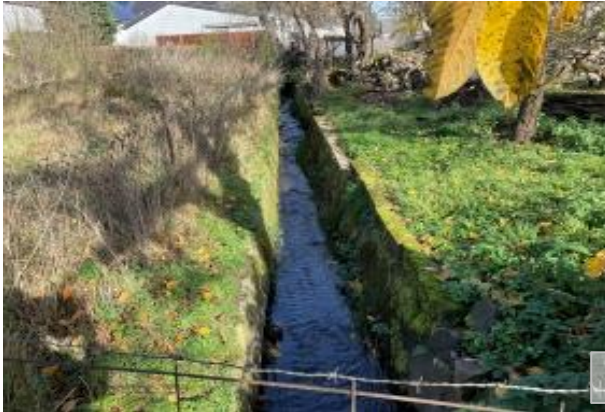
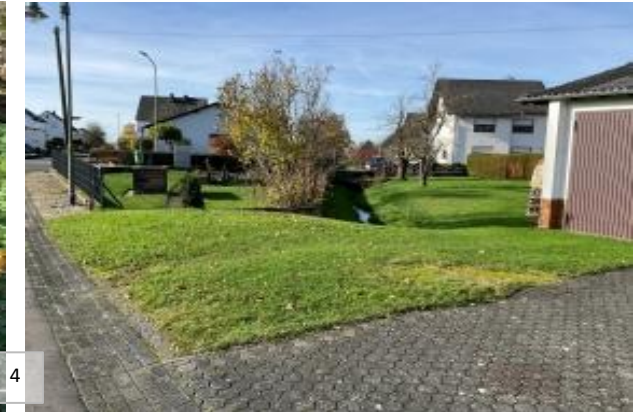
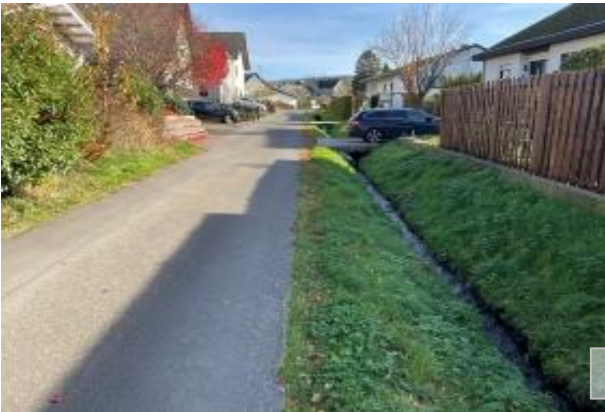
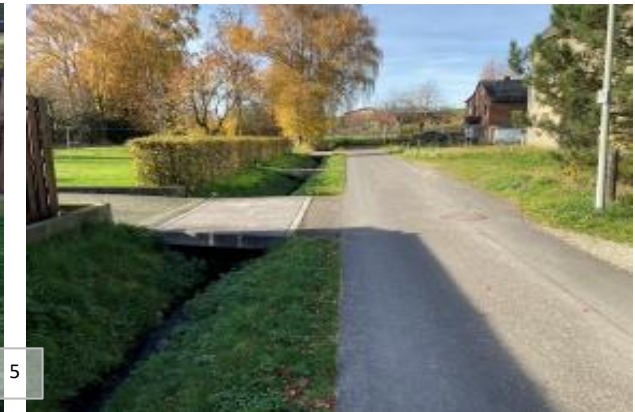
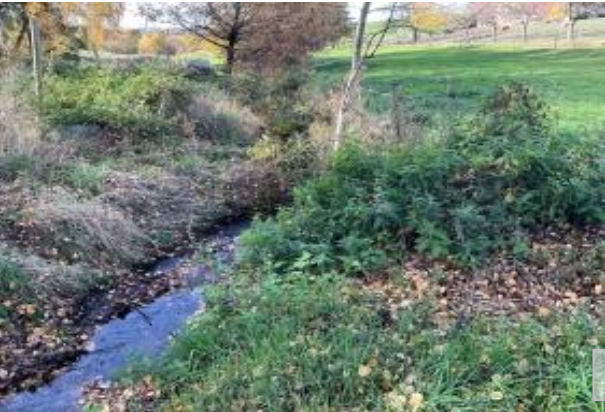
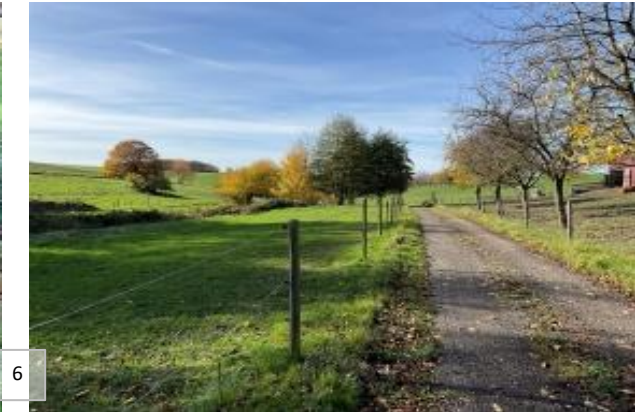
**GT - BB 03**

Der Brühlbach (Gew. 3. Ordnung) entspringt in den feuchten Wiesenflächen östlich von Gutenthal und durchquert die Ortslage von Ost nach West; größtes Gefahrenpotenzial in Gutenthal - entlang des Fließweges viele gefährdete Gebäude; teilweise offener Verlauf - teilweise verrohrte Abschnitte; offener Verlauf eingeeengt und ohne Entwicklungspotential mit vielen privaten Überfahrten; sehr hohe Fließgeschwindigkeiten innerorts möglich; innerorts keine weiteren Offenlegungen möglich; Ablauf Richtung alte Kläranlage unkritisch - hier Auenwiesen vorhanden; Zuläufe in den Bach auch aus den Regenrückhaltebecken des Industriegebietes

| Kategorie(n) | PV | LN | U | TO | RF | |
|---|---|---|---|---|---|--|
| <p><b>(PV)</b> - private Objektschutzmaßnahmen für alle Anlieger am Fließweg, insbesondere mit ebenerdigen und tiefliegenden Gebäudeöffnungen</p> <p><b>(LN)</b> - Erhalt der Feuchtwiesen im Einzugsgebiet und Auenflächen im Abflussbereich</p> <p><b>(U)</b> - Unterhaltung des Bachlaufes inklusive Sohle und ggf. Uferbefestigungen innerhalb der Ortslage, zzgl. 200 m Pufferbereich vor und nach der Bebauung zur Gewährleistung des Abflusses</p> <p><b>(TO)</b> - Optimierung Einlaufbauwerk an Kreuzung "An der Harz" und "Am Brühlbach" - hier insbesondere Ergänzung Überstauraum und ggf. Grobrechen</p> <p><b>(RF)</b> - Schaffung von Retentionsraum / Aufweitungen inklusive Schutzmaßnahmen für anliegende Bebauung, z.B. durch Wasserlenkung durch Bordsteine, Mauern etc.</p> | | | | | | |

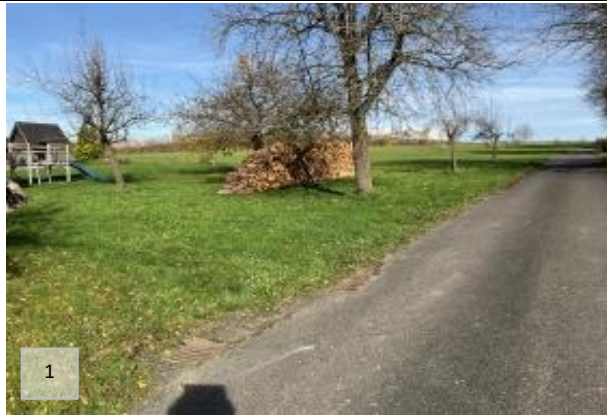
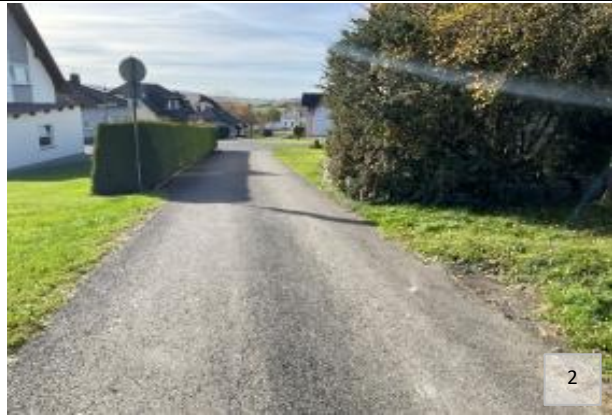
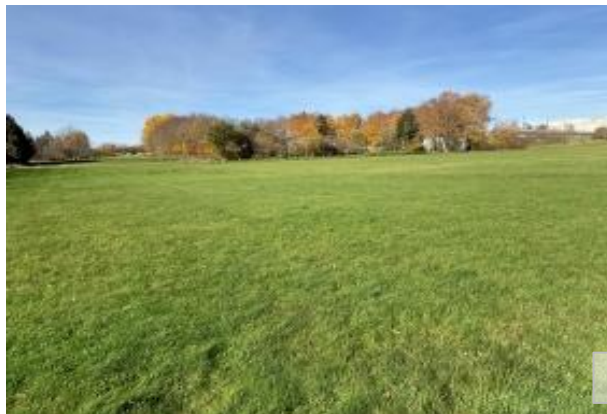
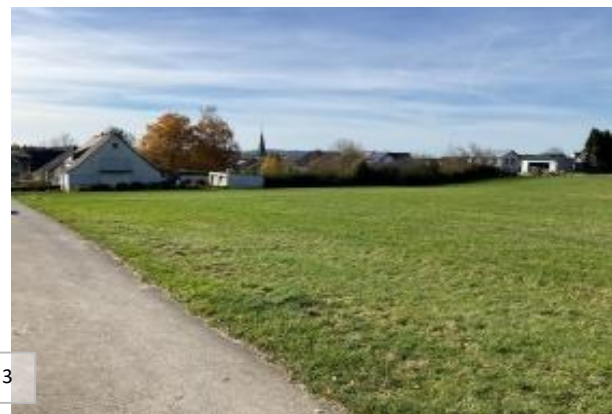
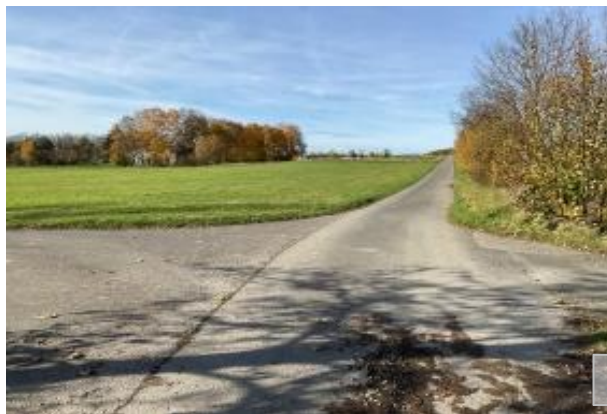
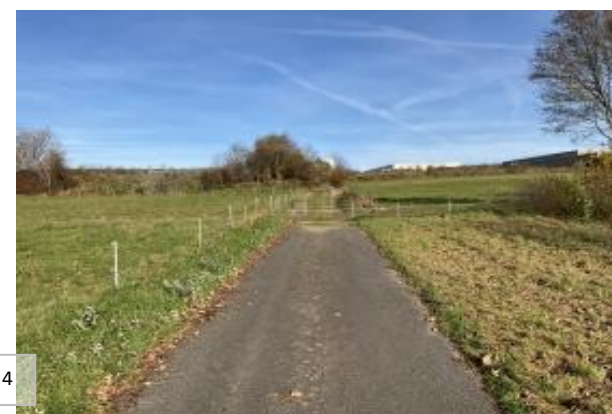
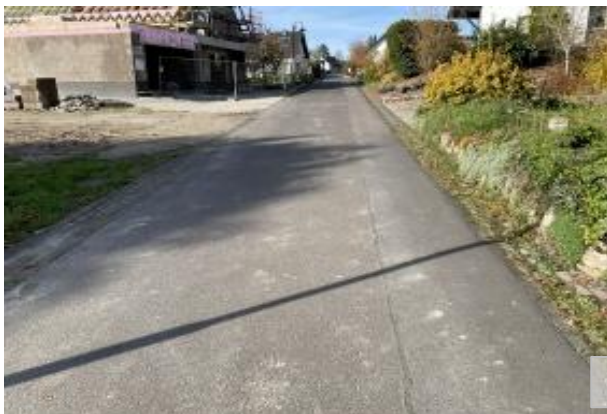
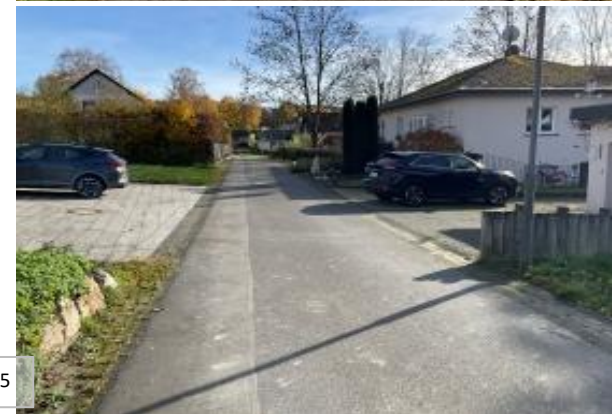
Auf die Bebauung "Auf der Harz" strömt eine größere Tiefenlinie zu; Verlauf im Oberlauf durch die Bautätigkeit am Gelände des Gewerbeparks "HuMos" leicht verändert; in Sturzflutgefahrenkarte vorhandene Entwässerungseinrichtung im Einzugsgebiet nicht vollständig berücksichtigt; nach Angaben aus dem Bürgerworkshop existierten Probleme "Auf der Harz" bereits vor der Erschließung Gewerbepark; Abflüsse breitflächig durch die Bebauung - sehr viele potenziell betroffene Gebäude; kaum Wasserlenkung auf der Straße möglich - breitflächig durch die Bebauung in Richtung Tiefpunkt Dorfstraße; hier Brühlbach verrohrt und keine Möglichkeit gegeben, dass Wasser schadlos in den Bach gelangen kann;

zusätzlich über die Wegeneigung und Einschnitt ins Gelände ehemalige Grundschule (derzeit Leerstand) gefährdet - entspricht der Sturzflutgefahrenkarte weitere kleinere Fließwege bilden sich nordöstlich der Straße "Zum Wendehammer" aus - hier teilweise bereits Objektschutz umgesetzt; Entwässerung nur auf den Wirtschaftswegen vorhanden - Wasser wird bis in die Ortslage geführt

| Kategorie(n) | PV | RF | LN | U | RV | |
|---|---|---|---|---|---|--|
| <p><b>(PV)</b> - private Objektschutzmaßnahmen für alle Anlieger an den Tiefenlinien mit ebenerdigen und tiefliegenden Gebäudeöffnungen - gilt auch für Gebäude ehemalige Grundschule (hier Verwaltung empfohlen)</p> <p><b>(RF)</b> - Anlage von flachen Retentionsmulden auf den Grünflächen bei Beibehaltung der Wiesennutzung - Ergänzung des Schutzes durch Querstrukturen, z.B. Wallhecken</p> <p><b>(LN)</b> - Erhalt Grünweg und Wiesennutzung</p> <p><b>(U)</b> - Unterhaltung der bestehenden Entwässerungseinrichtungen - gilt insbesondere für die Entwässerung der Erschließungsstraße Gewerbepark</p> <p><b>(RV)</b> - diffuse Abflusswege auf den Grundstücken freihalten - nicht baulich verschließen</p> | | | | | | |

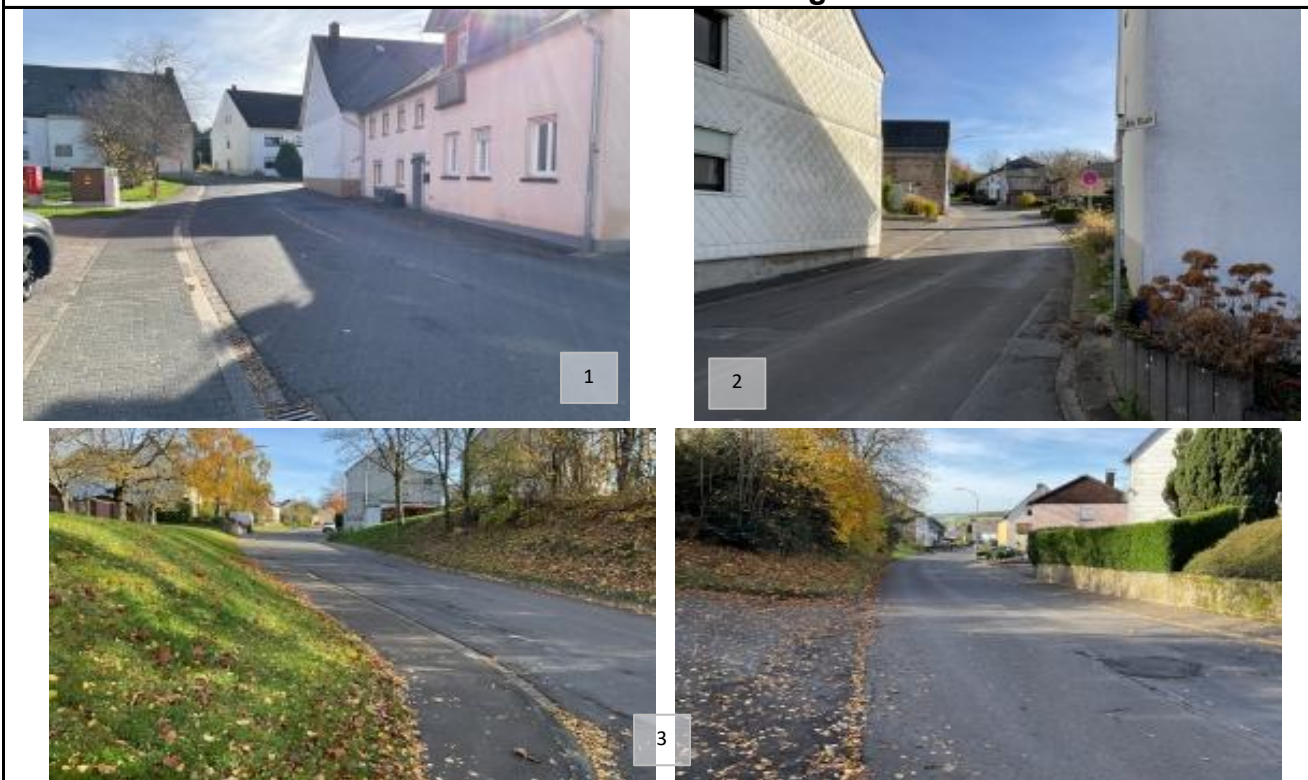
GT - DS 05

Aufgrund des Längsgefälles der Dorfstraße (K100) strömt dem Tiefpunkt "Am Brühlbach" im Starkregenfall Wasser zu; Wasser verbleibt vornehmlich auf der Straße; hier kaum gefährdete Gebäude bis zum Tiefpunkt - vorhandene Entwässerungseinrichtung in der Straße nicht in der Karte berücksichtigt; Errichtung von Notabflusswegen nicht möglich; Hauptstromverteiler am Tiefpunkt vorhanden

| Kategorie(n) | PV | U | RV | | | |
|---|---|---|---|--|--|--|
| (PV) - private Objektschutzmaßnahmen für alle Objekte am Tiefpunkt mit ebenerdigen und tiefliegenden Gebäudeöffnungen - gilt auch für Hauptstromverteiler gegenüber Dorfstraße Nr. 29 | | | | | | |
| (U) - Unterhaltung der bestehenden Entwässerungseinrichtungen der Straße sowie der Bordsteine und Rinnen | | | | | | |
| (RV) - Abflusswege am Tiefpunkt baulich freihalten | | | | | | |

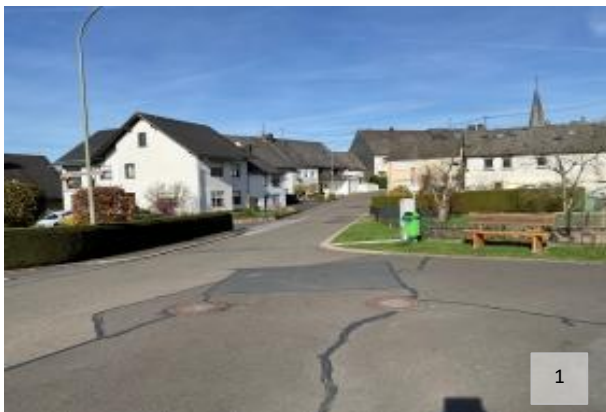
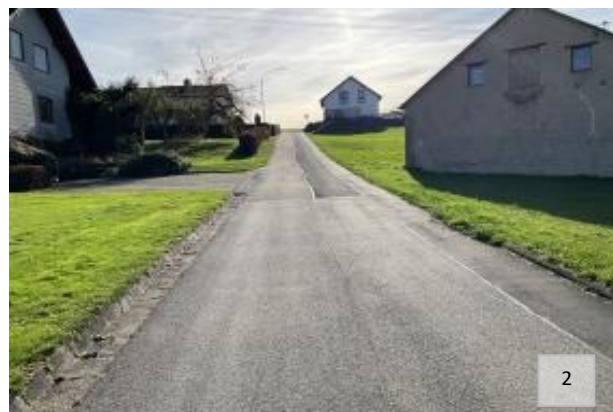
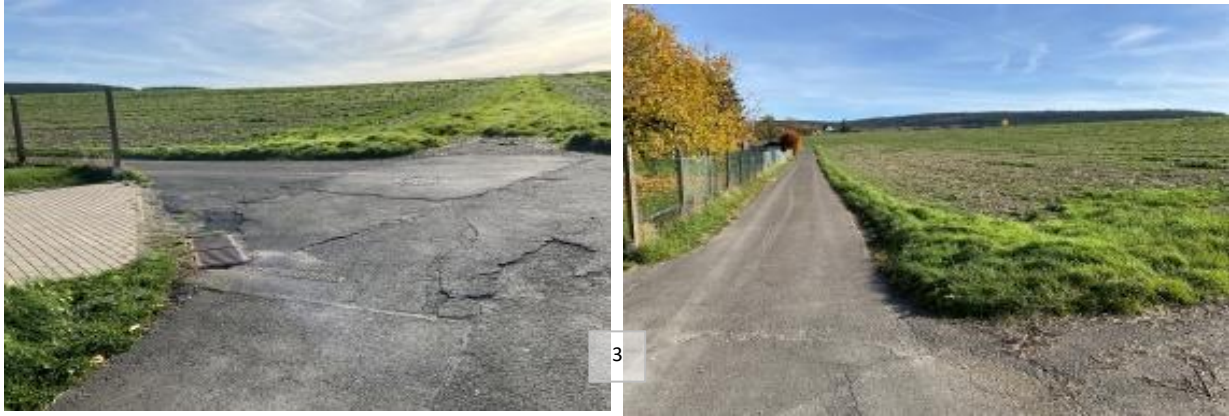
GT - AD 06

Ackerflächen südlich der Ortslage gleichmäßig in Richtung der Bebauung geneigt - hier Erosionsgefährdung vorhanden, jedoch kleines Einzugsgebiet; Wirtschaftswege teilweise asphaltiert und ohne Entwässerung; vorhandener Ackerrandstreifen sehr schmal; Einlaufbauwerke an Kreuzung "Aufm Driesch" nicht optimal angeströmt; Straße mit enormem Längsgefälle; zusätzliche Belastung des Tiefpunktes "Zur alten Mühle" - Anlieger der Straße "Aufm Driesch" nicht unmittelbar gefährdet, jedoch Wasserführung optimierbar

| Kategorie(n) | PV | LN | RF | TO | U |
|---|---|---|---|---|---|
| <p><b>(PV)</b> - private Objektschutzmaßnahmen für alle Anlieger am Fließweg und am Tiefpunkt mit ebenerdigen und tiefliegenden Gebäudeöffnungen</p> <p><b>(LN)</b> - Verzicht auf den Anbau erosionsfördernder Kulturen; hangparallele Bearbeitungsrichtung beibehalten; Grünweg erhalten</p> <p><b>(RF)</b> - breiten Ackerrandstreifen bzw. Wallhecke errichten</p> <p><b>(TO)</b> - Optimierung der Einlaufbauwerke - hier breite Querrinne mit Zwischenspeicherfunktion errichten; langfristig Gefälle Wirtschaftsweg hangseitig ausbilden</p> <p><b>(U)</b> - Unterhaltung der bestehenden Wasserführung "Aufm Driesch" inklusive Rinnenpflege und Bordsteine</p> | | | | | |

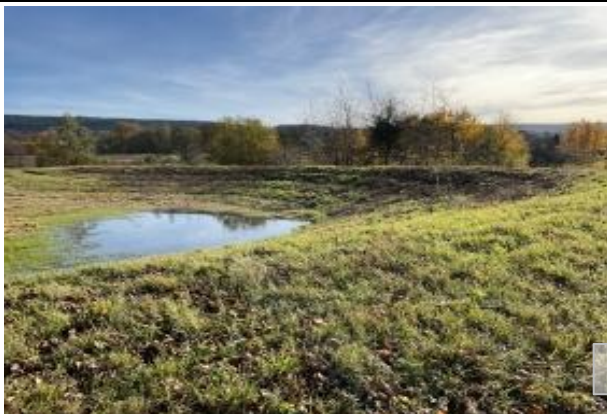
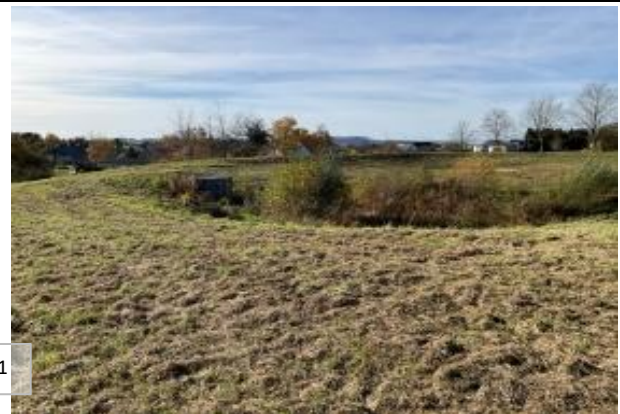
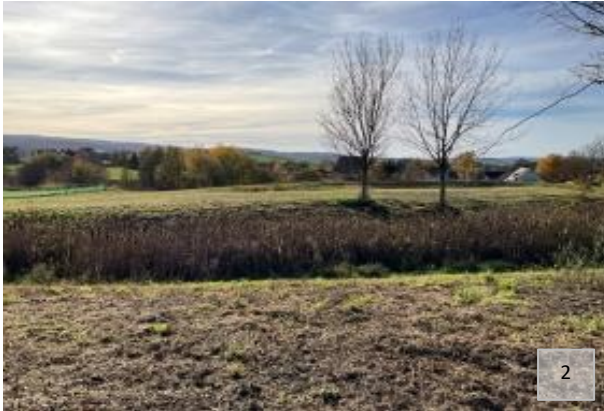
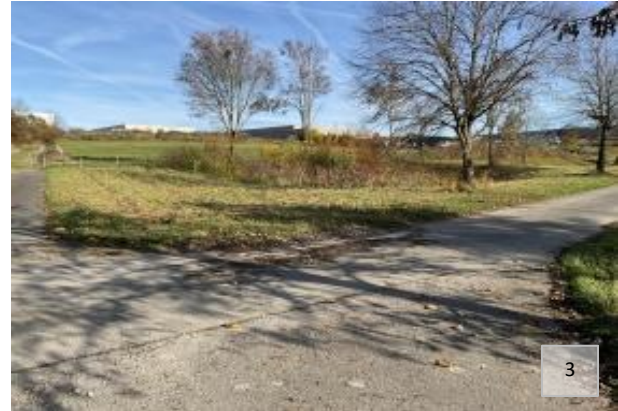
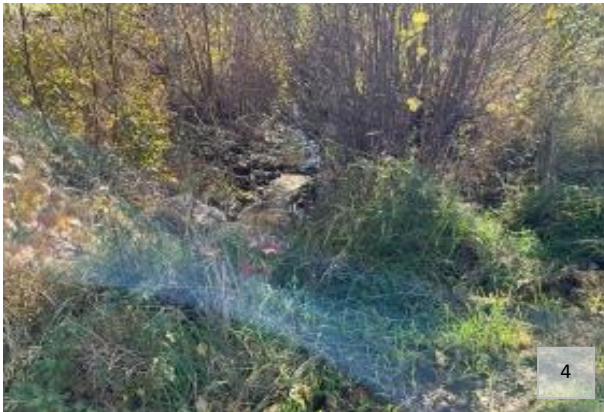
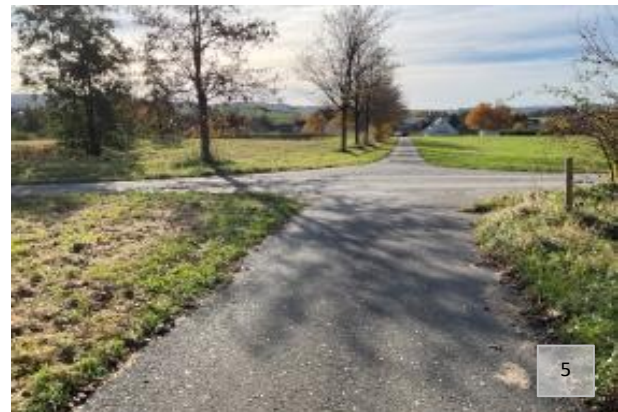
GT - HM 07

Zusammenhang mit Steckbrief GT - AH 04 unmittelbar gegeben; nördlich und südlich vom Wirtschaftsweg existieren Regenrückhaltebecken mit Ablauf in den Brühlbach; zusätzliche Kapazitäten für Oberflächenabflüsse prüfen; größtes Becken mit Erddamm ausgebildet - hier Stabilität des Dammes von größter Wichtigkeit für untenliegende Bebauung; Vorbecken mit Schilfbestand, teilweise Aufwuchs von Gehölzen in den Becken zu beobachten

| Kategorie(n) | U | LN | TO | | | |
|---|---|---|---|--|--|--|
| <p><b>(U)</b> - fortlaufende Pflege- und Unterhaltungsmaßnahmen für alle Anlagen und Bauwerke zur Regenrückhaltung, gilt insbesondere für die <b>Dämme und Bauwerke</b> und umfasst auch den Ablauf in den Brühlbach</p> <p><b>(LN)</b> - Erhalt Grünweg und Wiesennutzung</p> <p><b>(TO)</b> - Querrinne zur Ableitung in das Regenrückhaltebecken am Übergang von Wiesenweg zu asphaltiertem Weg errichten (hydraulischer Nachweis zur Leistungsfähigkeit der Becken vorab erforderlich!); Kreuzungsbereich leicht überhöhen, um Wasserströme in Richtung der Becken zu lenken (auch hier vorab hydraulischer Nachweis erforderlich)</p> | | | | | | |

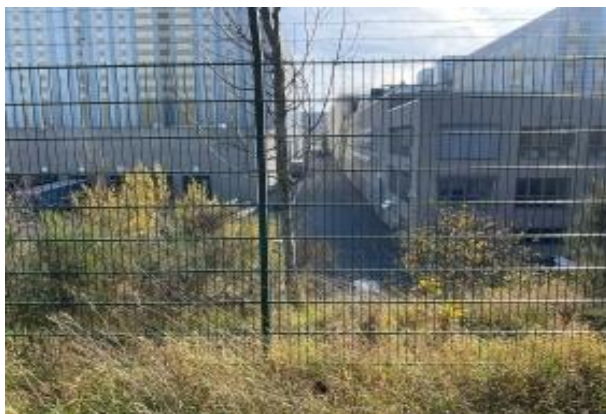
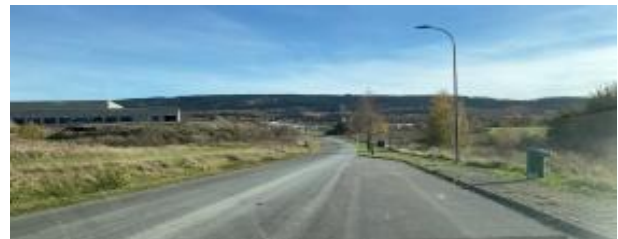
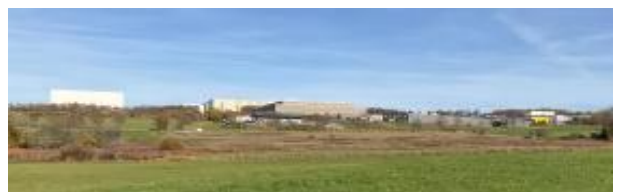
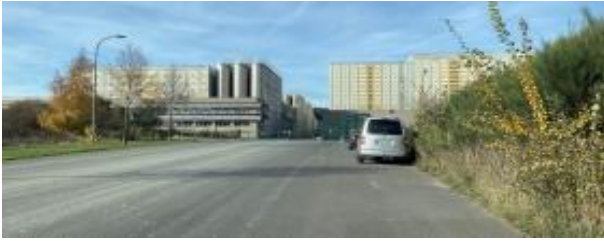
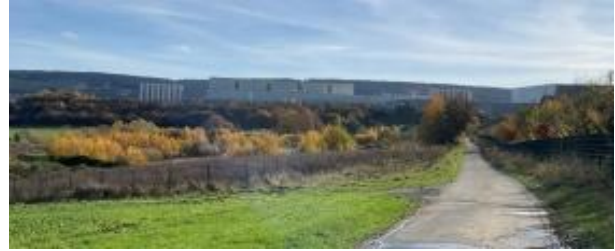
| <b>Kürzel</b> | <b>GT - HM 08</b> |

Gewerbepark mit großen versiegelten Flächen; Systeme zur Regenwasserzwischen-speicherung (Regenrückhaltebecken) existent; vereinzelte Tiefpunkte (oft betriebsbedingt durch Anlieferzonen etc.) vorhanden; bestehende Entwässerung nicht in den Sturzflutgefahrenkarten berücksichtigt; ggf. weitere Flächenerweiterungen vorgesehen

**(PV)** - Objektschutzmaßnahmen für die vorhandenen Tiefpunkte im Falle der Überlastung der Entwässerungseinrichtungen

**(U)** - Unterhaltung der bestehenden Entwässerungseinrichtungen - gilt insbesondere für alle Regenrückhaltebecken und den Tiefpunkt in der Erschließungsstraße

**(S)** - im Zuge Bauleitplanung oder bei Umbaumaßnahmen: Versiegelungsgrad auf ein Minimum senken und Maßnahmen zur Entsiegelung vorsehen\*
