## Anlage IV - Steckbriefe Defizite

In dieser Anlage werden die Defizitstellen beschrieben und in Kartenausschnitten verortet sowie Maßnahmenvorschläge aufgezeigt.

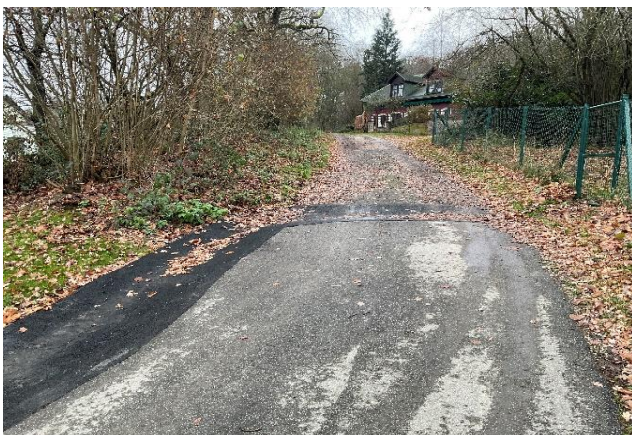
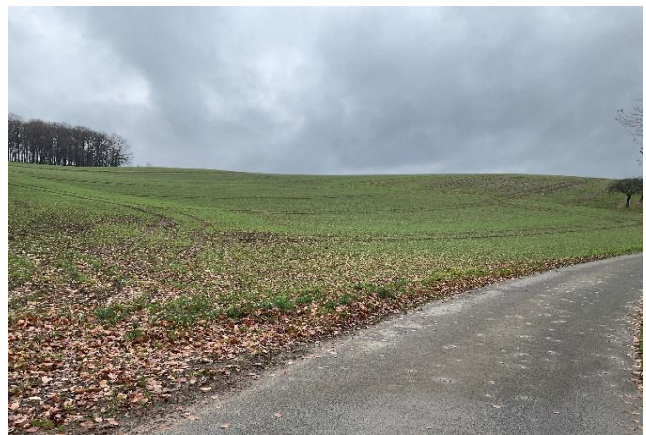
EZ - FH 01

Nördlich der Ortslage trifft Tiefenlinie auf Friedhof; Wirtschaftsweg liegt etwas höher als nördlich befindliche Ackerfläche; bisher keine Probleme an Bebauung – Elzerather Bach scheint ankommendes Oberflächenwasser zu fassen; Wirtschaftsweg nördlich des Gasthauses rel. starkes Gefälle, bei stärkeren Regenereignissen muss Geröll entfernt werden; im Kreuzungsbereich wurde zwischenzeitlich Rinne hergestellt, die ankommendes Oberflächenwasser in vorhandenen Straßenablauf leitet.

| Kategorie(n) | RF | TO | LN | | | |
|---|---|---|---|--|--|--|
| <p>(RF) - Anlegen eines Gehölzstreifens / Wallhecke</p> <p>(TO) - Installation einer Aufkantung, ggf. mit anschließendem Querabschlag, um ankommendes Oberflächenwasser auf der Fläche zu halten bzw. östlich des Friedhofes vorbei zu leiten (1); Herstellen einer Mauer an Friedhofsgrenze, ggf. Ersatz der vorhandenen Hecke (2); Herstellen von Querabschlägen oder Querrhöckern zur Ableitung des ankommenden Oberflächenwassers in den Elzerather Bach (3)</p> <p>(LN) - Verzicht auf Anbau erosionsfördernder Kulturen; hangparallele Bearbeitungsrichtung</p> | | | | | | |

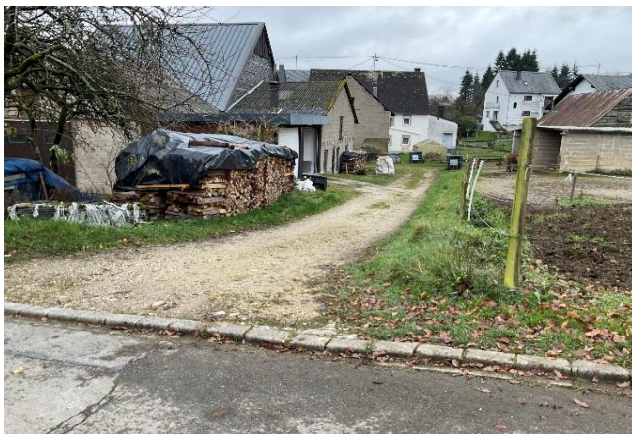
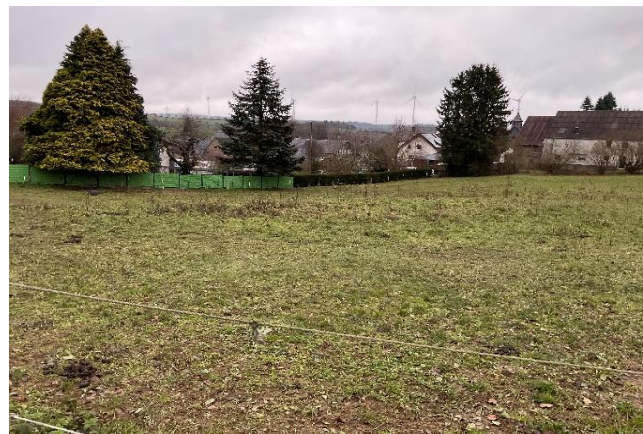
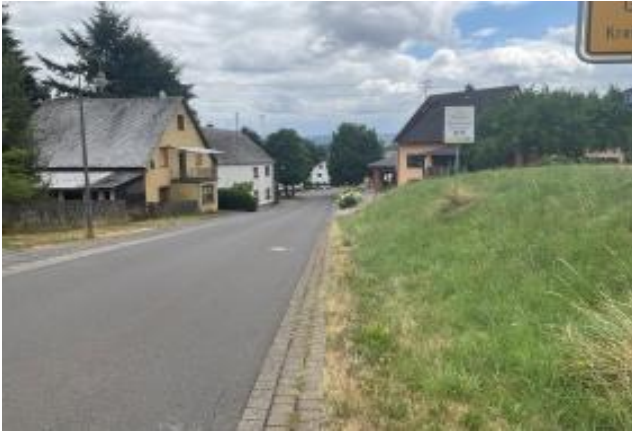
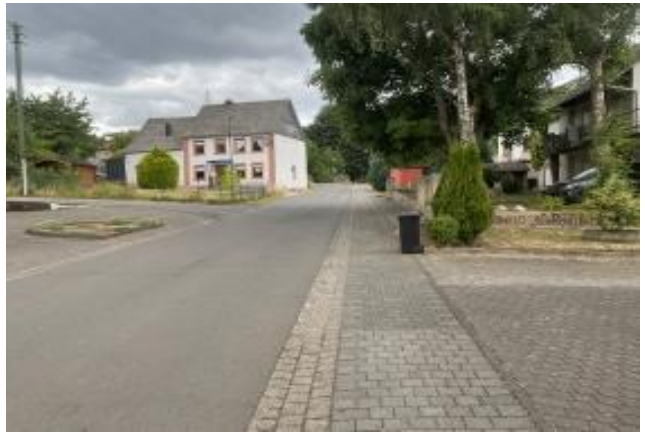
Tiefpunkt, an dem sich Oberflächenabfluss der Defizitstelle EZ - SO 03 sammelt; rückwärtige Bereiche von Wohngebäuden, mehrere Stallungen und Weide-/Paddockbereiche im Tiefpunkt; straßenseitige Bebauung und Strukturen liegen oberhalb des Straßenniveaus bzw. sind mit Mauern eingefasst, dadurch wird Ableitung in Straßenkörper verhindert; die Umsetzung der Maßnahmenvorschläge zur Defizitstelle EZ - SO 03 könnten die Situation entschärfen; zusätzlich gelangt über die K 95 (Elzerather Straße) Wasser in die Ortsmitte; vorhandene Außengebietsentwässerung über Straßenabläufe nicht in der Sturzflutgefahrenkarte berücksichtigt; Wasser verbleibt primär im Straßenraum und fließt punktuell an zwei Stellen Richtung Elzerather Bach ab - hier Anlieger gefährdet, da tiefliegende Gebäudeöffnungen vorhanden

**(PV)** - Objektschutzmaßnahmen für alle Anlieger am Fließweg mit ebenerdigen und tiefliegenden Gebäudeöffnungen

**(U)** - Unterhaltung der vorhandenen Entwässerungseinrichtungen in der K 95

**(N)** - Notabflussweg durch Absenkung Fußweg neben dem Bushäuschen öffnen

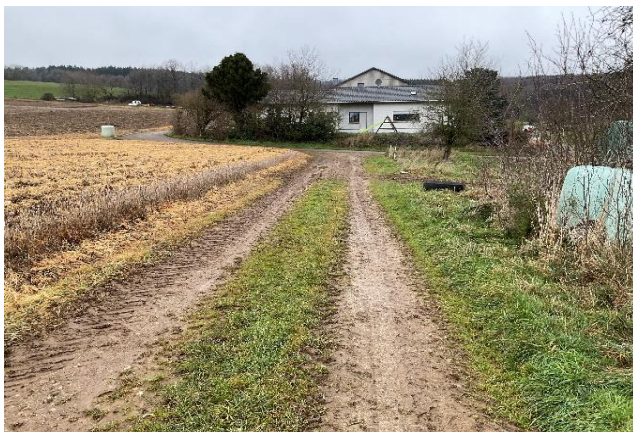
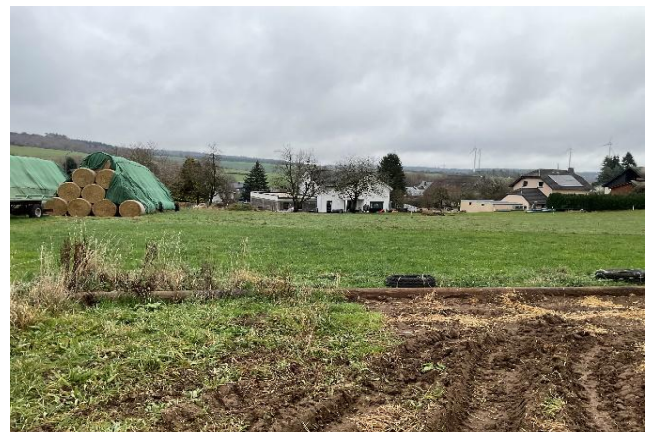
**Kürzel****EZ - SO 03****Beschreibung Defizit**

tlw. große Mengen Oberflächenabfluss über Tiefenlinie aus dem Außengebiet (großflächiges Einzugsgebiet) in Richtung Ortslage (vgl. EZ - ES 02); landwirtschaftliche Flächen außerhalb der Ortslage ackerbaulich genutzt, Bewirtschaftung erfolgt bereits hangparallel.

| Kategorie(n) | PV | N | RF | TO | LN | |
|---|---|---|---|---|---|--|
| <p><b>(PV)</b> - Objektschutzmaßnahmen für alle Anlieger am Fließweg mit ebenerdigen und tiefliegenden Gebäudeöffnungen</p> <p><b>(N)</b> - Notabflussweg / Baugrundstück freihalten; insbesondere keine Lagerung von Gütern die den Fließweg für die Anlieger nachteilig verändern</p> <p><b>(RF)</b> - Anlegen eines Gehölzstreifens / Wallhecke</p> <p><b>(TO)</b> - im Zuge eines Wegeausbaus: Neigung nach Westen mit dortigem Graben herstellen</p> <p><b>(LN)</b> - Verzicht auf Anbau erosionsfördernder Kulturen; hangparallele Bearbeitungsrichtung beibehalten</p> | | | | | | |

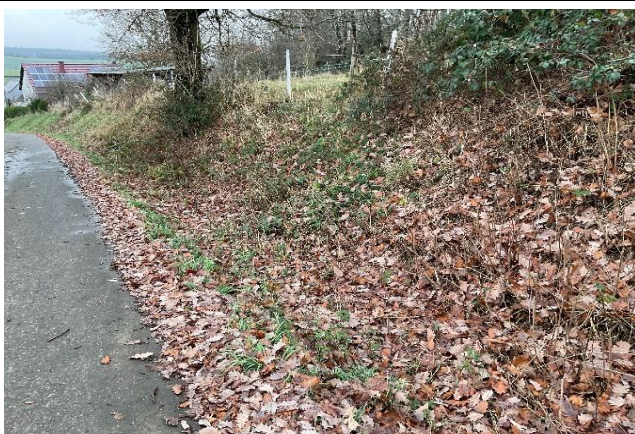
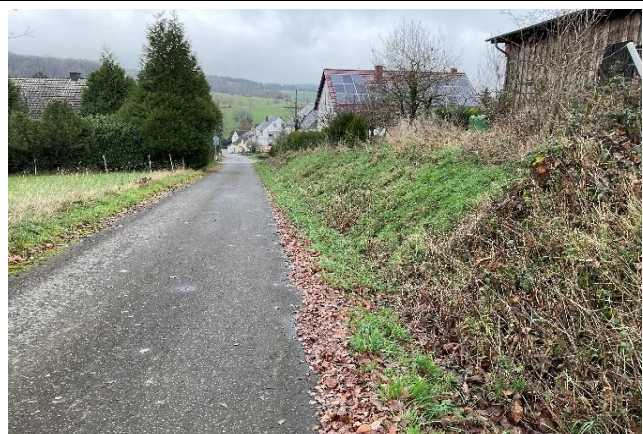
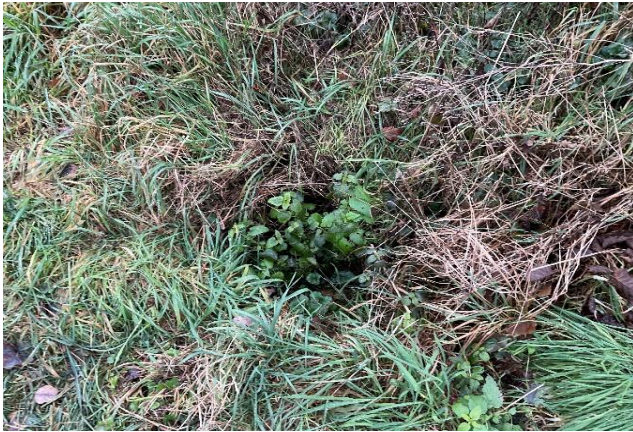
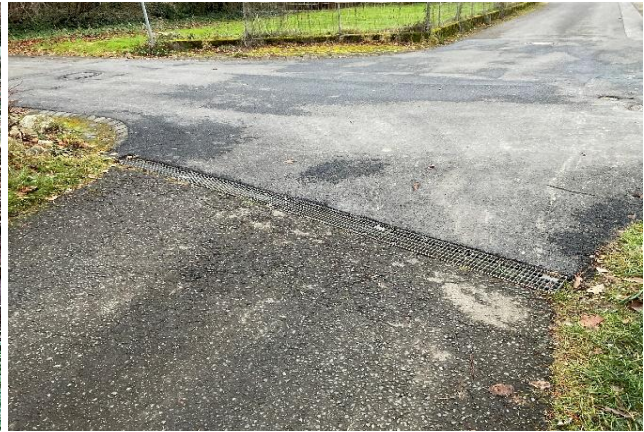
**Kürzel****EZ - SE 04****Beschreibung Defizit**

Oberflächenabfluss entlang des Wirtschaftsweges (starkes Gefälle) in die Ortschaft; Graben ist am südöstlichen Wegerand ab Kreuzungsbereich Wirtschaftsweg ("Domp") erkennbar aber stark verlandet; Einlaufbauwerk vollständig zugewachsen; Rinne im Kreuzungsbereich mit "Senderblick" sehr klein dimensioniert, Überströmen kann nicht ausgeschlossen werden.

**(TO)** - Verlängern des Grabens, um Wasser möglichst frühzeitig zu fassen (1); Vergrößern der vorhandenen Rinne (2)

**(U)** - Unterhaltung Wegegraben (Abschälen der Bankette) und des Einlaufbauwerks (Freischneiden)

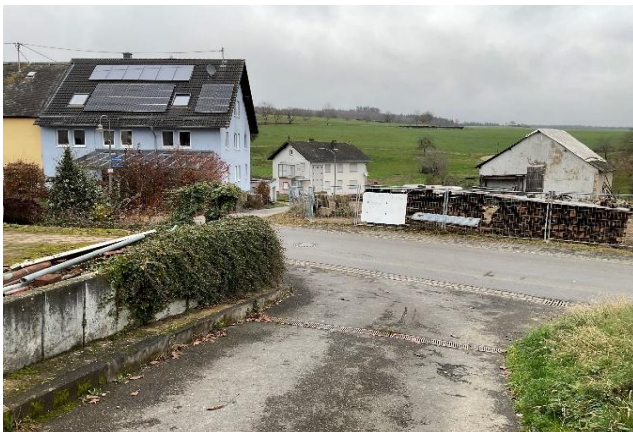
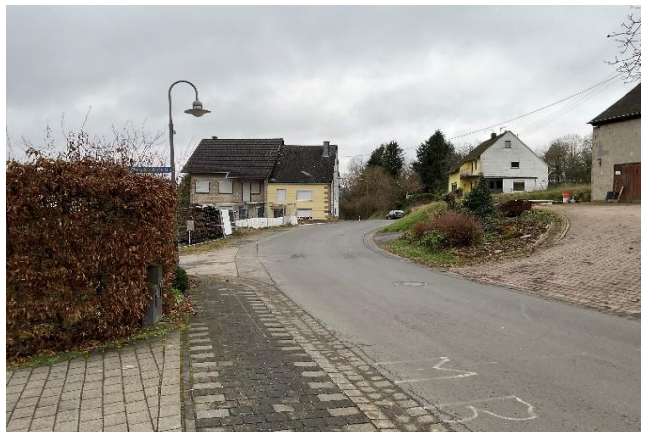
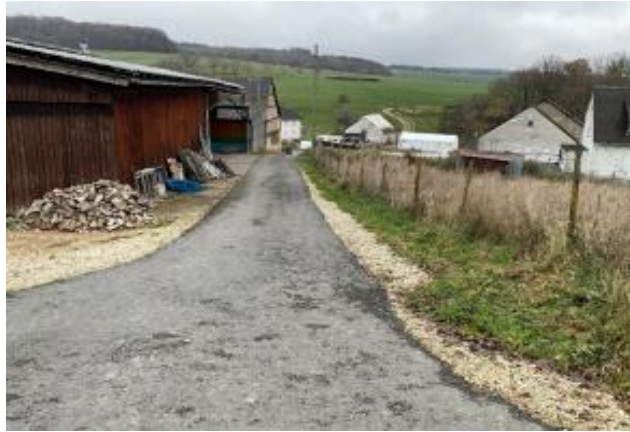
| <b>Kürzel</b> | <b>EZ - IG 05</b> |

Überlastung / Belegung Straßenablauf; Wasser staut im Straßenraum ein; Installation einer Rinne im Kreuzungsbereich mit asphaltiertem Wirtschaftsweg erzielte keine Verbesserung.

(TO) - Herstellen von Querrinnen/Abschlägen in südöstlich des Weges befindliche Wiesenfläche und ggf. Vergrößerung der Rinne im Kreuzungsbereich, möglich auch in Kombination mit Aufkantung

(U) - Unterhaltung des Straßenablaufs

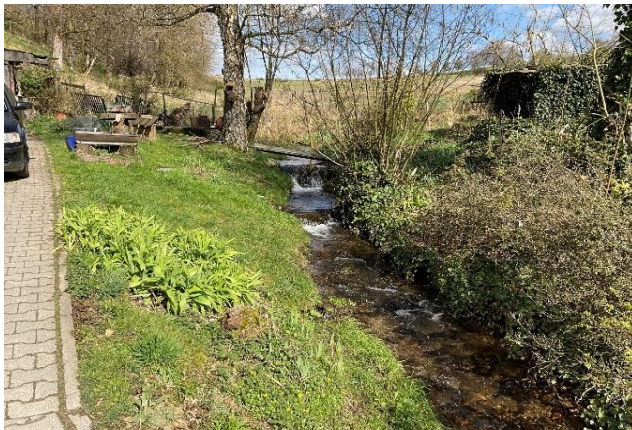
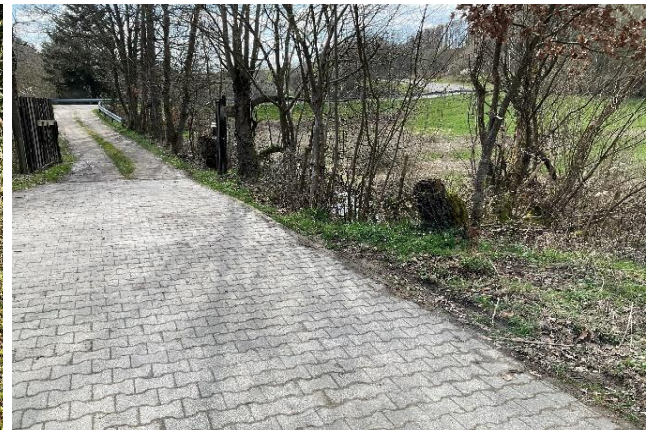
| Kürzel | EZ - BM 06 |

Im Starkregen- und Hochwasserfall kommen große Wassermengen über Heinzerbach; Mühlengebäude bisher kaum betroffen – Ausuferung überwiegend unterhalb der Bebauung.

| Kategorie(n) | PV | RF | | | | |
|---|---|---|--|--|--|--|
| <p>(PV) - private Objektschutzmaßnahmen für Bewohner der Mühle an ebenerdigen und tiefliegenden Gebäudeöffnungen</p> <p>(RF) - Schaffung von Retentionsraum oberhalb der Mühle für Hochwasserfall; gleichzeitig Wasserrückhalt im Wald</p> | | | | | | |

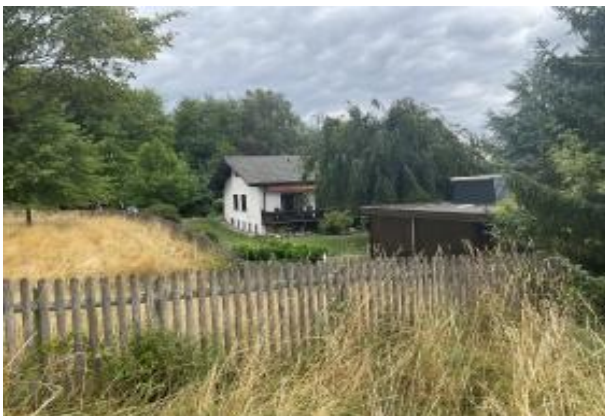
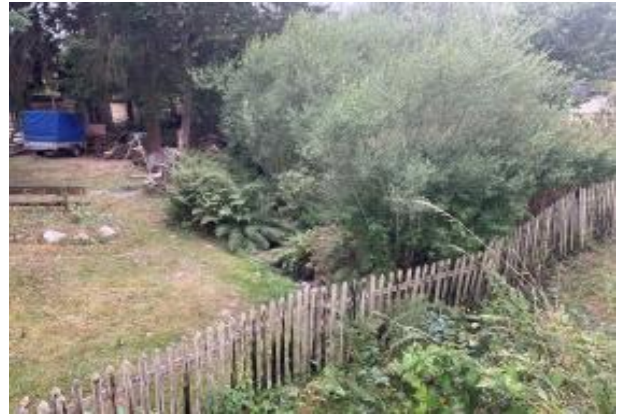
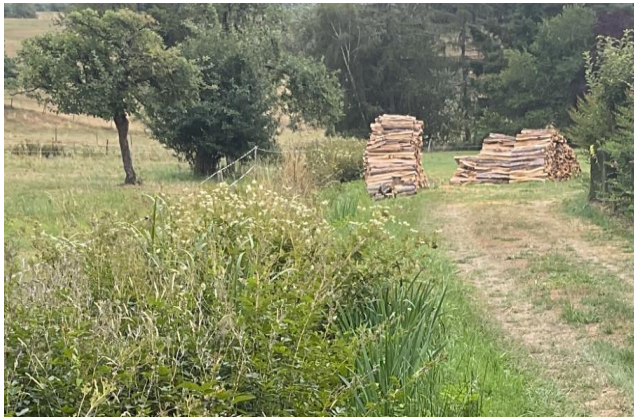
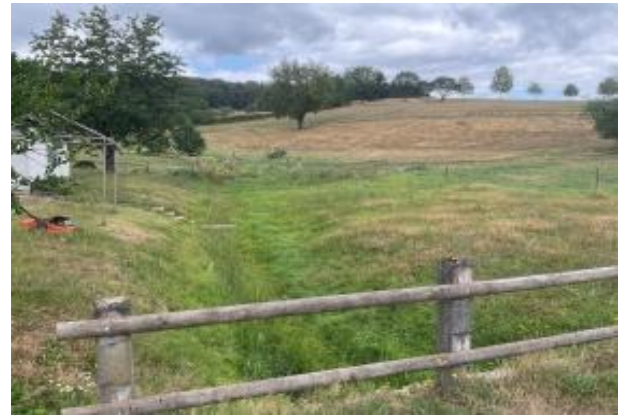
**Kürzel****EZ - EB 07****Beschreibung Defizit**

Der Elzerather Bach (Gewässer 3. Ordnung) tangiert die Ortslage lediglich an zwei neuralgischen Stellen: "In der Fahrt" und "Auf dem Stiwäldchen"; Auenflächen im Zu- und Ablauf des Gewässers vorhanden; private Verrohrung an Elzerather Straße 40; Durchlässe unter den Straßen vorhanden und keine unmittelbaren Engstellen; im unmittelbaren Einflussbereich der Bebauung Abstände zum Gewässer für mobile Lagerungen nicht eingehalten - querende Zäune als Barrieren existent; ausschließlich direkte Gewässeranlieger potenziell gefährdet

**(PV)** - private Objektschutzmaßnahmen für alle Gewässeranlieger, insbesondere mit ebenerdigen und tiefliegenden Gebäudeöffnungen

**(LN)** - Erhalt der Auenflächen, extensive Nutzung beibehalten

**(U)** - Unterhaltung und Pflege der bestehenden Durchlässe - gilt auch für die private Gewässerverrohrung

**(RV)** - Abstände zum Gewässer einhalten - Entfernen der mobilen Lagerungen im unmittelbaren Gewässerumfeld
