## Anlage IV - Steckbriefe Defizite

In dieser Anlage werden die Defizitstellen beschrieben und in Kartenausschnitten verortet sowie Maßnahmenvorschläge aufgezeigt.

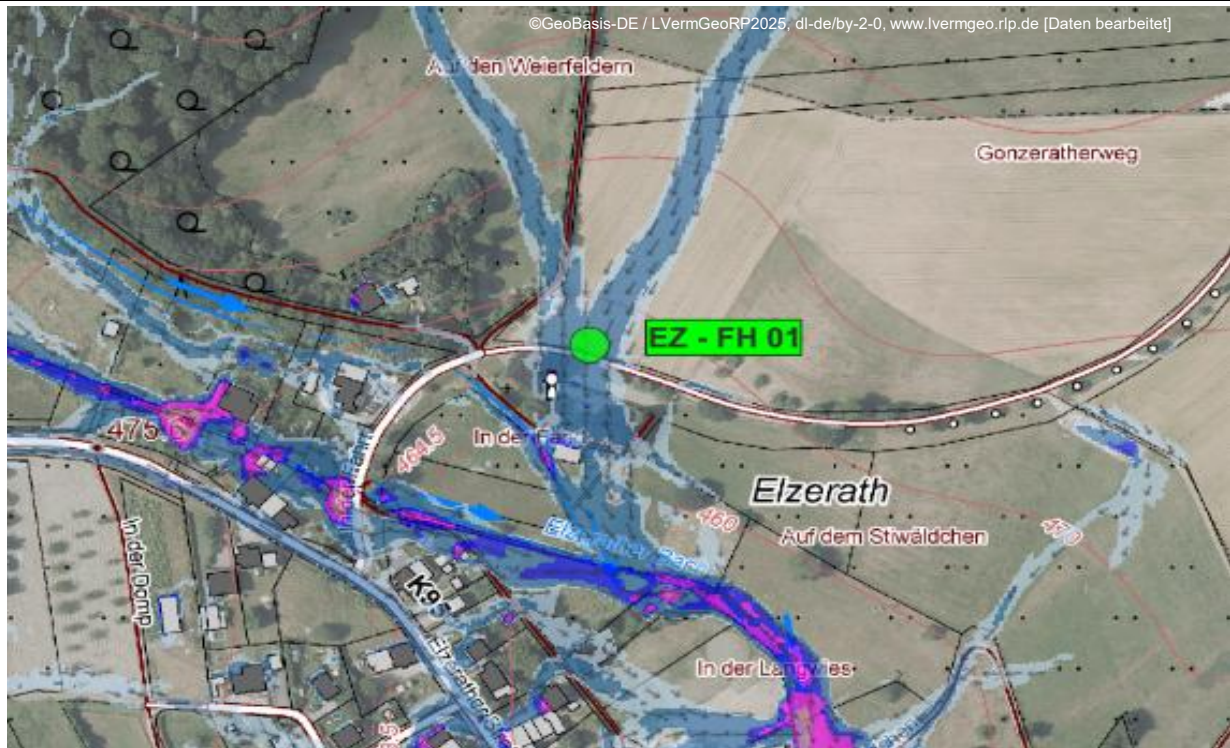
EZ - FH 01

Nördlich der Ortslage trifft Tiefenlinie auf Friedhof; Wirtschaftsweg liegt etwas höher als nördlich befindliche Ackerfläche; bisher keine Probleme an Bebauung – Elzerather Bach scheint ankommendes Oberflächenwasser zu fassen; Wirtschaftsweg nördlich des Gasthauses rel. starkes Gefälle, bei stärkeren Regenereignissen muss Geröll entfernt werden; im Kreuzungsbereich wurde zwischenzeitlich Rinne hergestellt, die ankommendes Oberflächenwasser in vorhandenen Straßenablauf leitet.

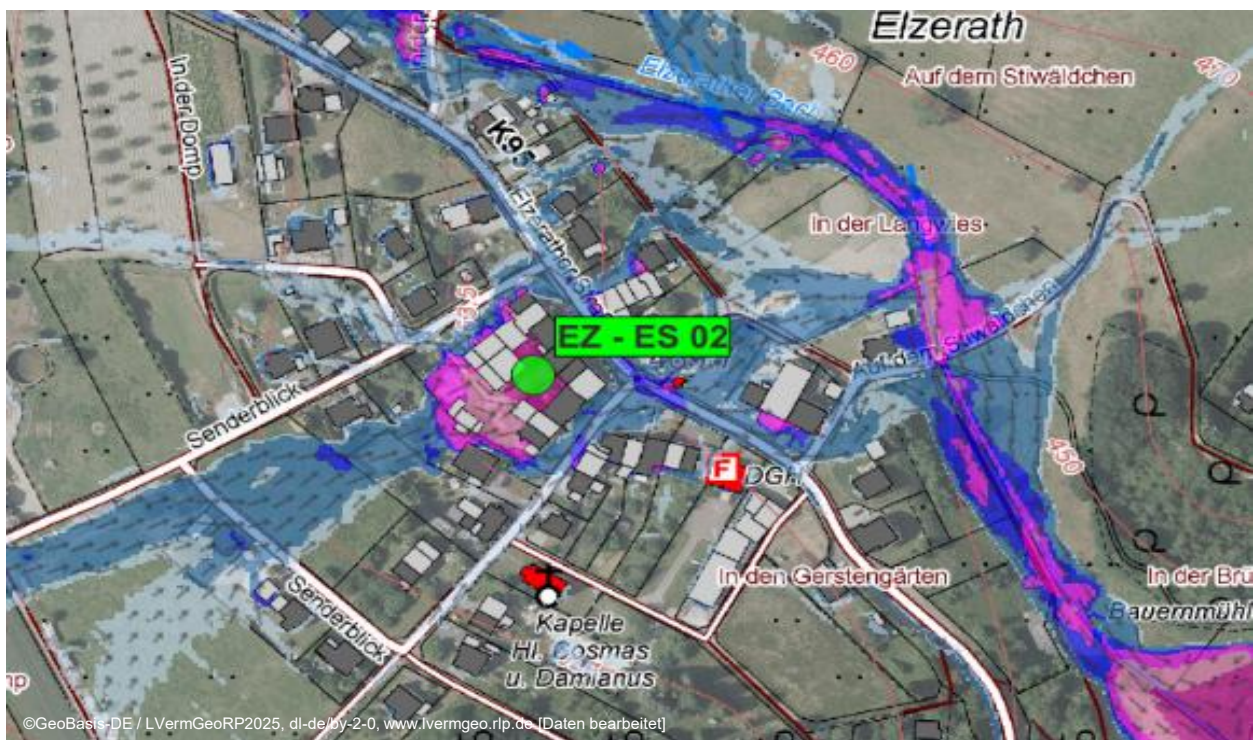
Tiefpunkt, an dem sich Oberflächenabfluss der Defizitstelle EZ - SO 03 sammelt; rückwärtige Bereiche von Wohngebäuden, mehrere Stallungen und Weide-/Paddockbereiche im Tiefpunkt; straßenseitige Bebauung und Strukturen liegen oberhalb des Straßenniveaus bzw. sind mit Mauern eingefasst, dadurch wird Ableitung in Straßenkörper verhindert; die Umsetzung der Maßnahmenvorschläge zur Defizitstelle EZ - SO 03 könnten die Situation entschärfen; zusätzlich gelangt über die K 95 (Elzerather Straße) Wasser in die Ortsmitte; vorhandene Außengebietsentwässerung über Straßenabläufe nicht in der Sturzflutgefahrenkarte berücksichtigt; Wasser verbleibt primär im Straßenraum und fließt punktuell an zwei Stellen Richtung Elzerather Bach ab - hier Anlieger gefährdet, da tiefliegende Gebäudeöffnungen vorhanden

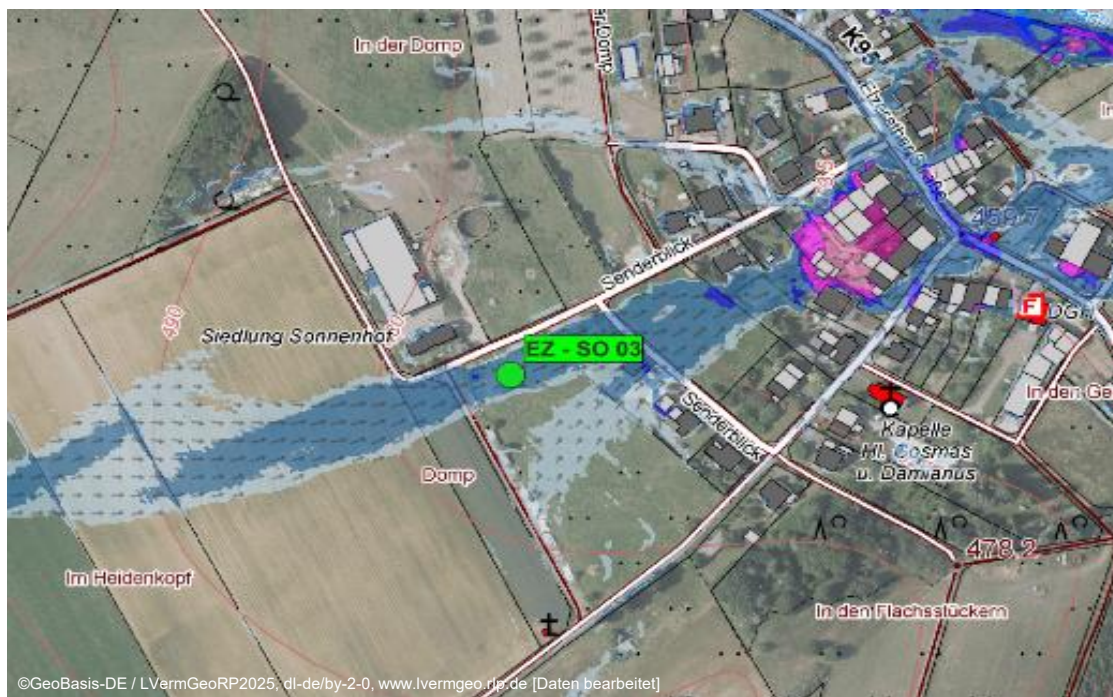
**Kürzel****EZ - SO 03****Beschreibung Defizit**

tlw. große Mengen Oberflächenabfluss über Tiefenlinie aus dem Außengebiet (großflächiges Einzugsgebiet) in Richtung Ortslage (vgl. EZ - ES 02); landwirtschaftliche Flächen außerhalb der Ortslage ackerbaulich genutzt, Bewirtschaftung erfolgt bereits hangparallel.

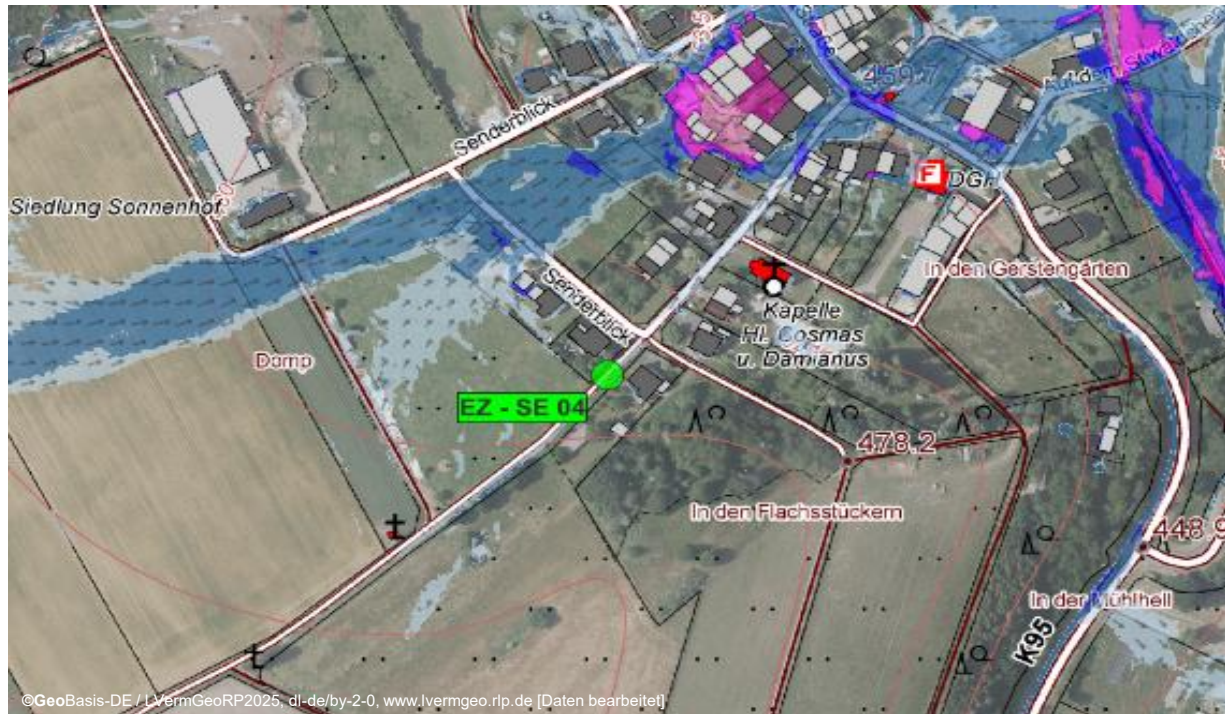
**Kürzel****EZ - SE 04****Beschreibung Defizit**

Oberflächenabfluss entlang des Wirtschaftsweges (starkes Gefälle) in die Ortschaft; Graben ist am südöstlichen Wegerand ab Kreuzungsbereich Wirtschaftsweg ("Domp") erkennbar aber stark verlandet; Einlaufbauwerk vollständig zugewachsen; Rinne im Kreuzungsbereich mit "Senderblick" sehr klein dimensioniert, Überströmen kann nicht ausgeschlossen werden.

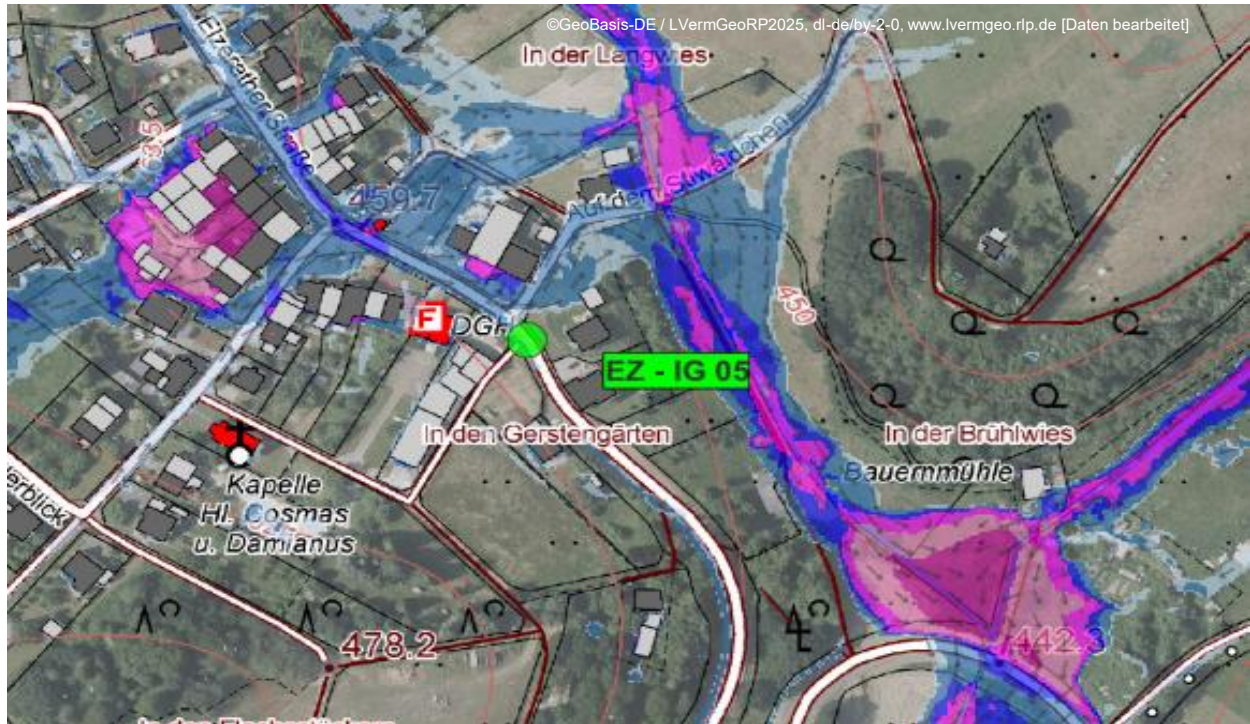
| <b>Kürzel</b> | <b>EZ - IG 05</b> |

Überlastung / Belegung Straßenablauf; Wasser staut im Straßenraum ein; Installation einer Rinne im Kreuzungsbereich mit asphaltiertem Wirtschaftsweg erzielte keine Verbesserung.

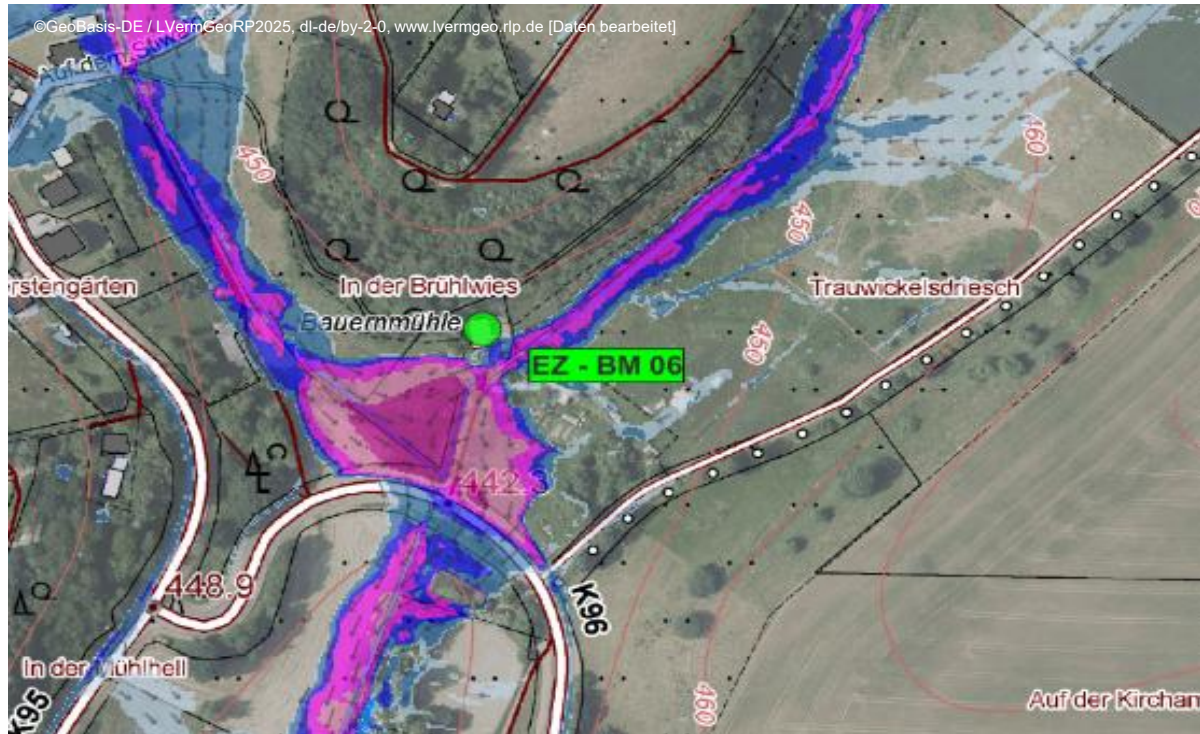
| Kürzel | EZ - BM 06 |

Im Starkregen- und Hochwasserfall kommen große Wassermengen über Heinzerbach; Mühlengebäude bisher kaum betroffen – Ausuferung überwiegend unterhalb der Bebauung.

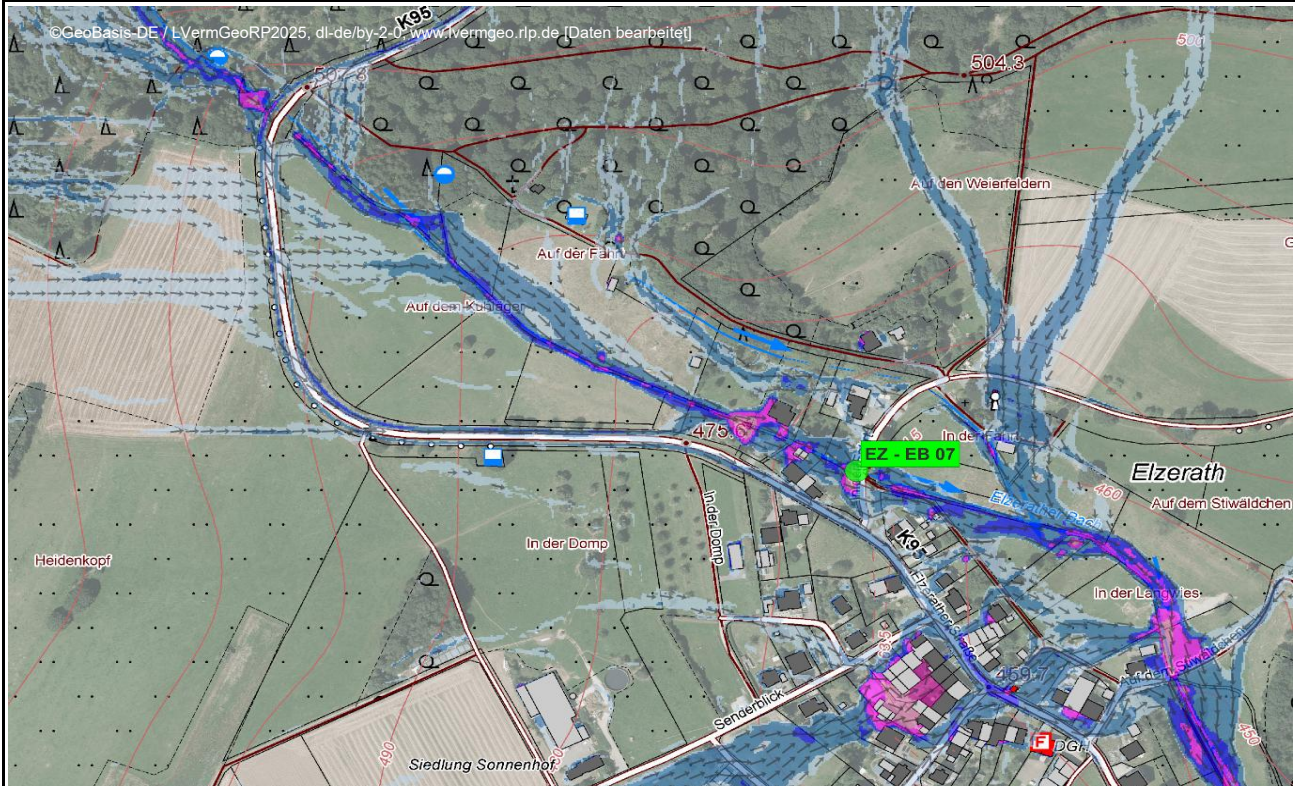
Der Elzerather Bach (Gewässer 3. Ordnung) tangiert die Ortslage lediglich an zwei neuralgischen Stellen: "In der Fahrt" und "Auf dem Stiwäldchen"; Auenflächen im Zu- und Ablauf des Gewässers vorhanden; private Verrohrung an Elzerather Straße 40; Durchlässe unter den Straßen vorhanden und keine unmittelbaren Engstellen; im unmittelbaren Einflussbereich der Bebauung Abstände zum Gewässer für mobile Lagerungen nicht eingehalten - querende Zäune als Barrieren existent; ausschließlich direkte Gewässeranlieger potenziell gefährdet
