## Anlage IV - Steckbriefe Defizite

In dieser Anlage werden die Defizitstellen beschrieben und in Kartenausschnitten verortet sowie Maßnahmenvorschläge aufgezeigt.

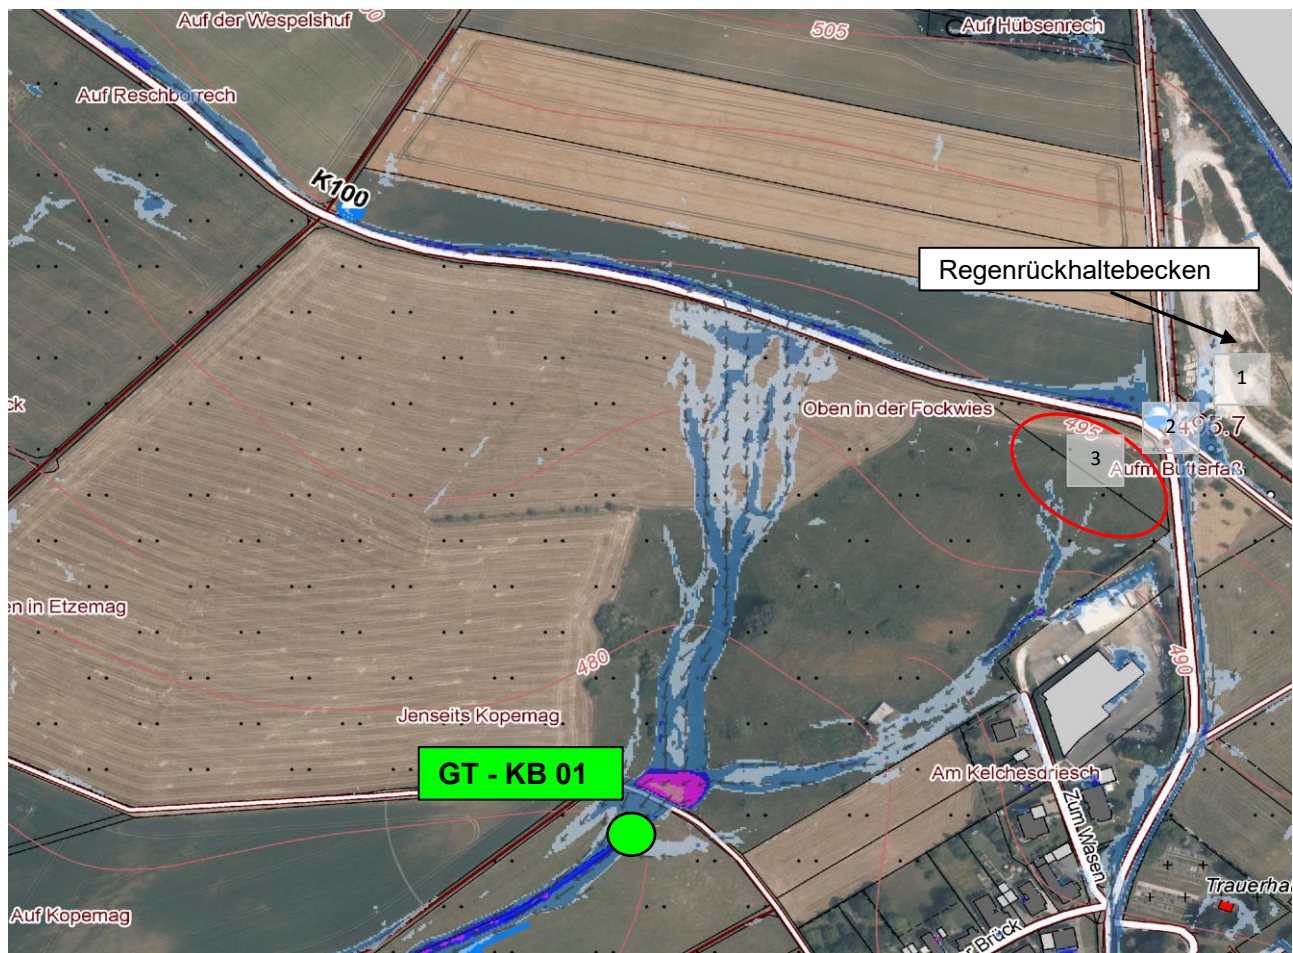
GT - KB 01

vorherrschende Situation abweichend von Sturzflutgefahrenkarte; neue Regenrückhaltebecken östlich der K 100 zwischen Wirtschaftsweg und Gelände "HuMos" errichtet; zusätzlich auch auf der anderen Straßenseite kaskadenförmige Ableitung (rote Markierung) bereits geschaffen; Wasserführung entlang der K 100 in Gräben mit Abschlügen in die Tiefenlinie; in Folge wird Wasser an Ortslage vorbei geführt =

**(U)** - Unterhaltung der bestehenden Entwässerungseinrichtungen

**(LN)** - Erhalt der Grünlandnutzung im Einzugsgebiet

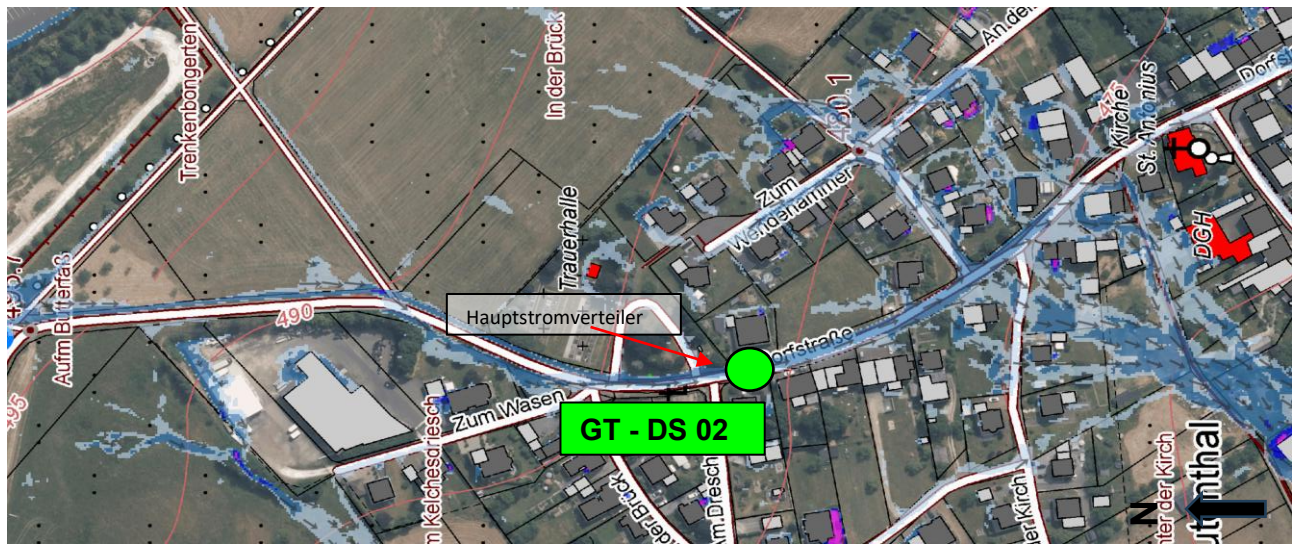
über die Straßenbegleitgräben der K 100 strömt Wasser in die Ortslage; größere Einlaufbauwerke zu Beginn der Ortslage vorhanden; Wasser verbleibt bis zum Tiefpunkt im Straßenkörper, Hauptstromverteiler nicht gefährdet - ab "Hinter der Kirch" diffuser Abfluss über Privatgrundstücke wahrscheinlich, da dort kaum Bordsteine den Wasserfluss bremsen und teilweise Einfahrten als Abflusswege dienen; lockere Bebauung mit offenen Abflusswegen vorhanden; ggf. Wirtschaftsweg als Notabflussweg ausbaubar - allerdings Kanaltrasse: Überdeckung muss hier gewährleistet bleiben

| Kategorie(n) | PV | RV | N | S | U |
|---|---|---|---|---|---|
| <p><b>(PV)</b> - private Objektschutzmaßnahmen für alle Anlieger am Fließweg mit ebenerdigen und tiefliegenden Gebäudeöffnungen</p> <p><b>(RV)</b> - Abflusswege auf den Grundstücken freihalten</p> <p><b>(N)</b> - Ausbau Wirtschaftsweg als Notabflussweg - ggf. Tieferlegung und Teilbefestigung erforderlich; Bordsteine bzw. kleine Mauern zur Wasserführung auf der südlichen Wegseite herstellen</p> <p><b>(S)</b> - im Zuge Straßenausbau: Wasserführung auf der Straße mit z.B. Bordsteinen etc. in Richtung Notabflussweg optimieren</p> <p><b>(U)</b> - Unterhaltung der bestehenden Entwässerungseinrichtungen gilt insbesondere für die Einlaufbauwerke am Entwässerungsgraben</p> | | | | | |

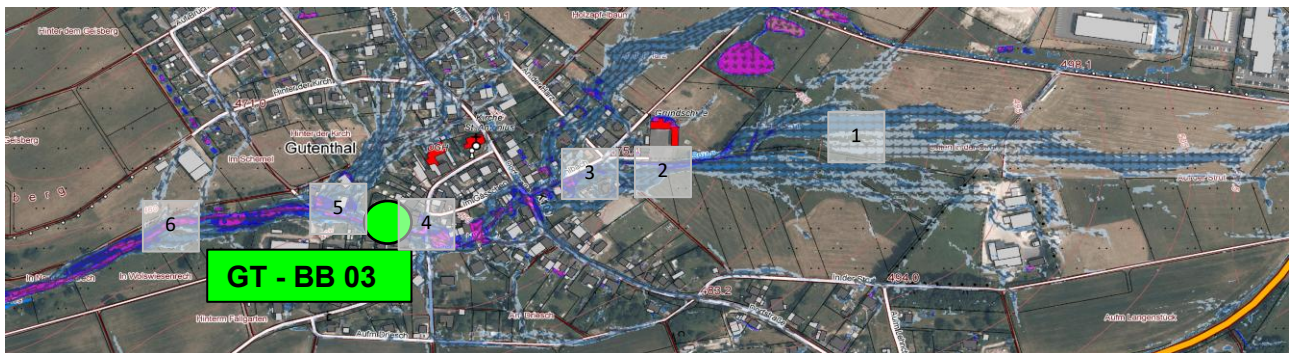
**GT - BB 03**

Der Brühlbach (Gew. 3. Ordnung) entspringt in den feuchten Wiesenflächen östlich von Gutenthal und durchquert die Ortslage von Ost nach West; größtes Gefahrenpotenzial in Gutenthal - entlang des Fließweges viele gefährdete Gebäude; teilweise offener Verlauf - teilweise verrohrte Abschnitte; offener Verlauf eingeeengt und ohne Entwicklungspotential mit vielen privaten Überfahrten; sehr hohe Fließgeschwindigkeiten innerorts möglich; innerorts keine weiteren Offenlegungen möglich; Ablauf Richtung alte Kläranlage unkritisch - hier Auenwiesen vorhanden; Zuläufe in den Bach auch aus den Regenrückhaltebecken des Industriegebietes

| Kategorie(n) | PV | LN | U | TO | RF | |
|---|---|---|---|---|---|--|
| <p><b>(PV)</b> - private Objektschutzmaßnahmen für alle Anlieger am Fließweg, insbesondere mit ebenerdigen und tiefliegenden Gebäudeöffnungen</p> <p><b>(LN)</b> - Erhalt der Feuchtwiesen im Einzugsgebiet und Auenflächen im Abflussbereich</p> <p><b>(U)</b> - Unterhaltung des Bachlaufes inklusive Sohle und ggf. Uferbefestigungen innerhalb der Ortslage, zzgl. 200 m Pufferbereich vor und nach der Bebauung zur Gewährleistung des Abflusses</p> <p><b>(TO)</b> - Optimierung Einlaufbauwerk an Kreuzung "An der Harz" und "Am Brühlbach" - hier insbesondere Ergänzung Überstauraum und ggf. Grobrechen</p> <p><b>(RF)</b> - Schaffung von Retentionsraum / Aufweitungen inklusive Schutzmaßnahmen für anliegende Bebauung, z.B. durch Wasserlenkung durch Bordsteine, Mauern etc.</p> | | | | | | |

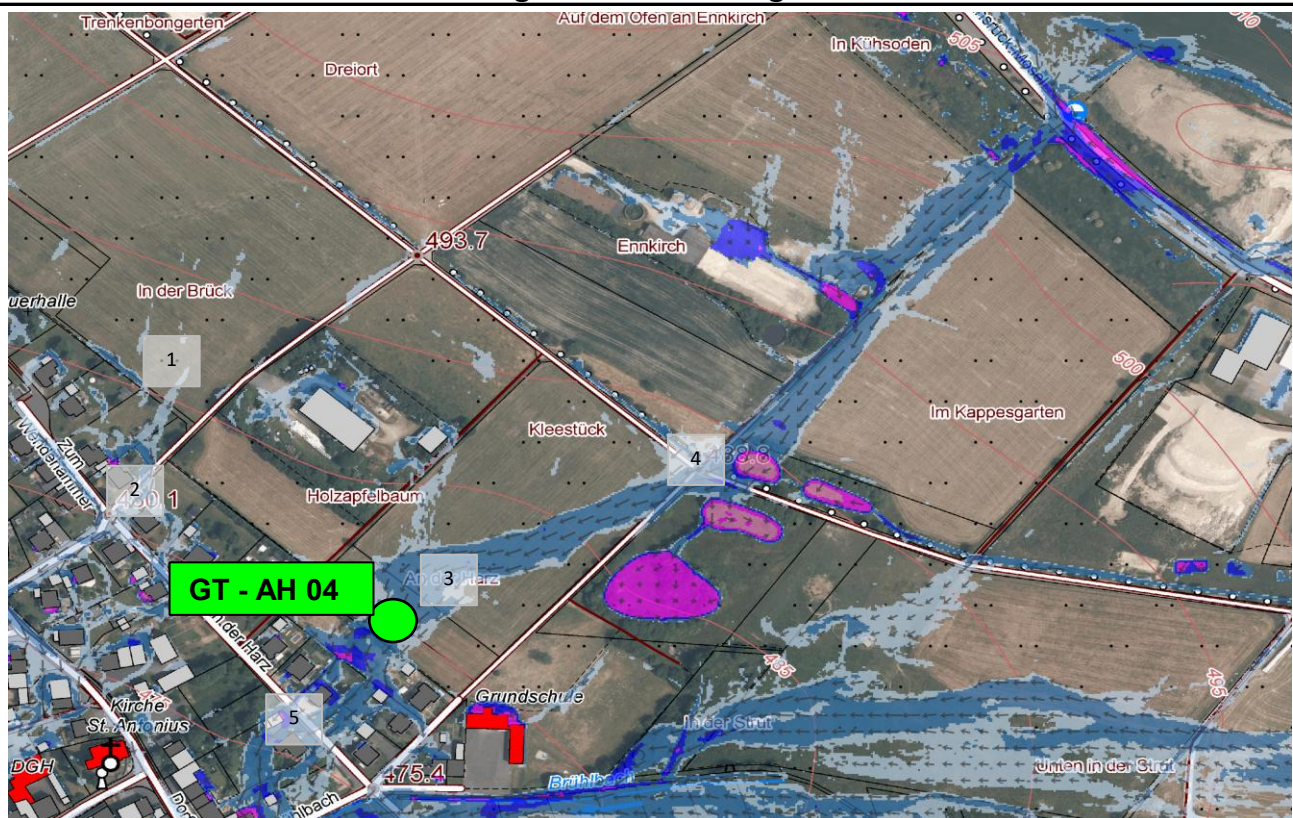
Auf die Bebauung "Auf der Harz" strömt eine größere Tiefenlinie zu; Verlauf im Oberlauf durch die Bautätigkeit am Gelände des Gewerbeparks "HuMos" leicht verändert; in Sturzflutgefahrenkarte vorhandene Entwässerungseinrichtung im Einzugsgebiet nicht vollständig berücksichtigt; nach Angaben aus dem Bürgerworkshop existierten Probleme "Auf der Harz" bereits vor der Erschließung Gewerbepark; Abflüsse breitflächig durch die Bebauung - sehr viele potenziell betroffene Gebäude; kaum Wasserlenkung auf der Straße möglich - breitflächig durch die Bebauung in Richtung Tiefpunkt Dorfstraße; hier Brühlbach verrohrt und keine Möglichkeit gegeben, dass Wasser schadlos in den Bach gelangen kann;

zusätzlich über die Wegeneigung und Einschnitt ins Gelände ehemalige Grundschule (derzeit Leerstand) gefährdet - entspricht der Sturzflutgefahrenkarte weitere kleinere Fließwege bilden sich nordöstlich der Straße "Zum Wendehammer" aus - hier teilweise bereits Objektschutz umgesetzt; Entwässerung nur auf den Wirtschaftswegen vorhanden - Wasser wird bis in die Ortslage geführt

| Kategorie(n) | PV | RF | LN | U | RV | |
|---|---|---|---|---|---|--|
| <p><b>(PV)</b> - private Objektschutzmaßnahmen für alle Anlieger an den Tiefenlinien mit ebenerdigen und tiefliegenden Gebäudeöffnungen - gilt auch für Gebäude ehemalige Grundschule (hier Verwaltung empfohlen)</p> <p><b>(RF)</b> - Anlage von flachen Retentionsmulden auf den Grünflächen bei Beibehaltung der Wiesennutzung - Ergänzung des Schutzes durch Querstrukturen, z.B. Wallhecken</p> <p><b>(LN)</b> - Erhalt Grünweg und Wiesennutzung</p> <p><b>(U)</b> - Unterhaltung der bestehenden Entwässerungseinrichtungen - gilt insbesondere für die Entwässerung der Erschließungsstraße Gewerbepark</p> <p><b>(RV)</b> - diffuse Abflusswege auf den Grundstücken freihalten - nicht baulich verschließen</p> | | | | | | |

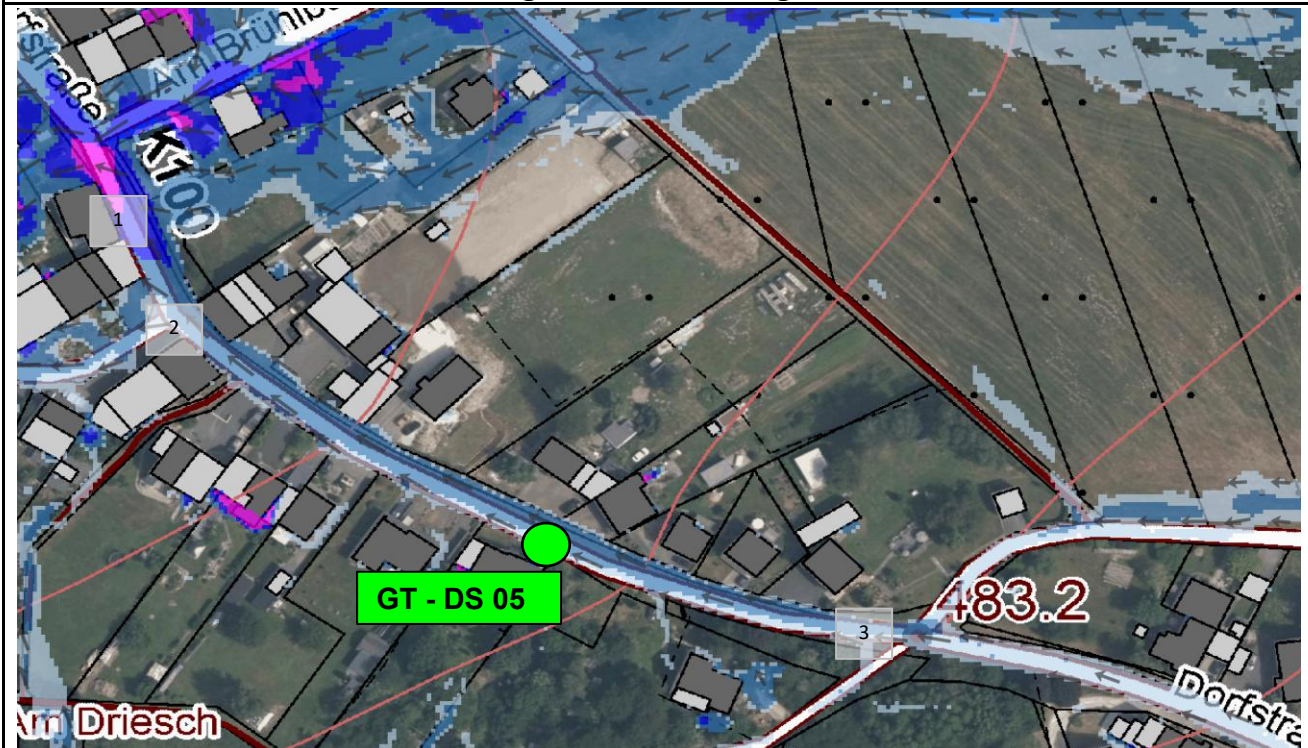
GT - DS 05

Aufgrund des Längsgefälles der Dorfstraße (K100) strömt dem Tiefpunkt "Am Brühlbach" im Starkregenfall Wasser zu; Wasser verbleibt vornehmlich auf der Straße; hier kaum gefährdete Gebäude bis zum Tiefpunkt - vorhandene Entwässerungseinrichtung in der Straße nicht in der Karte berücksichtigt; Errichtung von Notabflusswegen nicht möglich; Hauptstromverteiler am Tiefpunkt vorhanden

| Kategorie(n) | PV | U | RV | | | |
|---|---|---|---|--|--|--|
| (PV) - private Objektschutzmaßnahmen für alle Objekte am Tiefpunkt mit ebenerdigen und tiefliegenden Gebäudeöffnungen - gilt auch für Hauptstromverteiler gegenüber Dorfstraße Nr. 29 | | | | | | |
| (U) - Unterhaltung der bestehenden Entwässerungseinrichtungen der Straße sowie der Bordsteine und Rinnen | | | | | | |
| (RV) - Abflusswege am Tiefpunkt baulich freihalten | | | | | | |

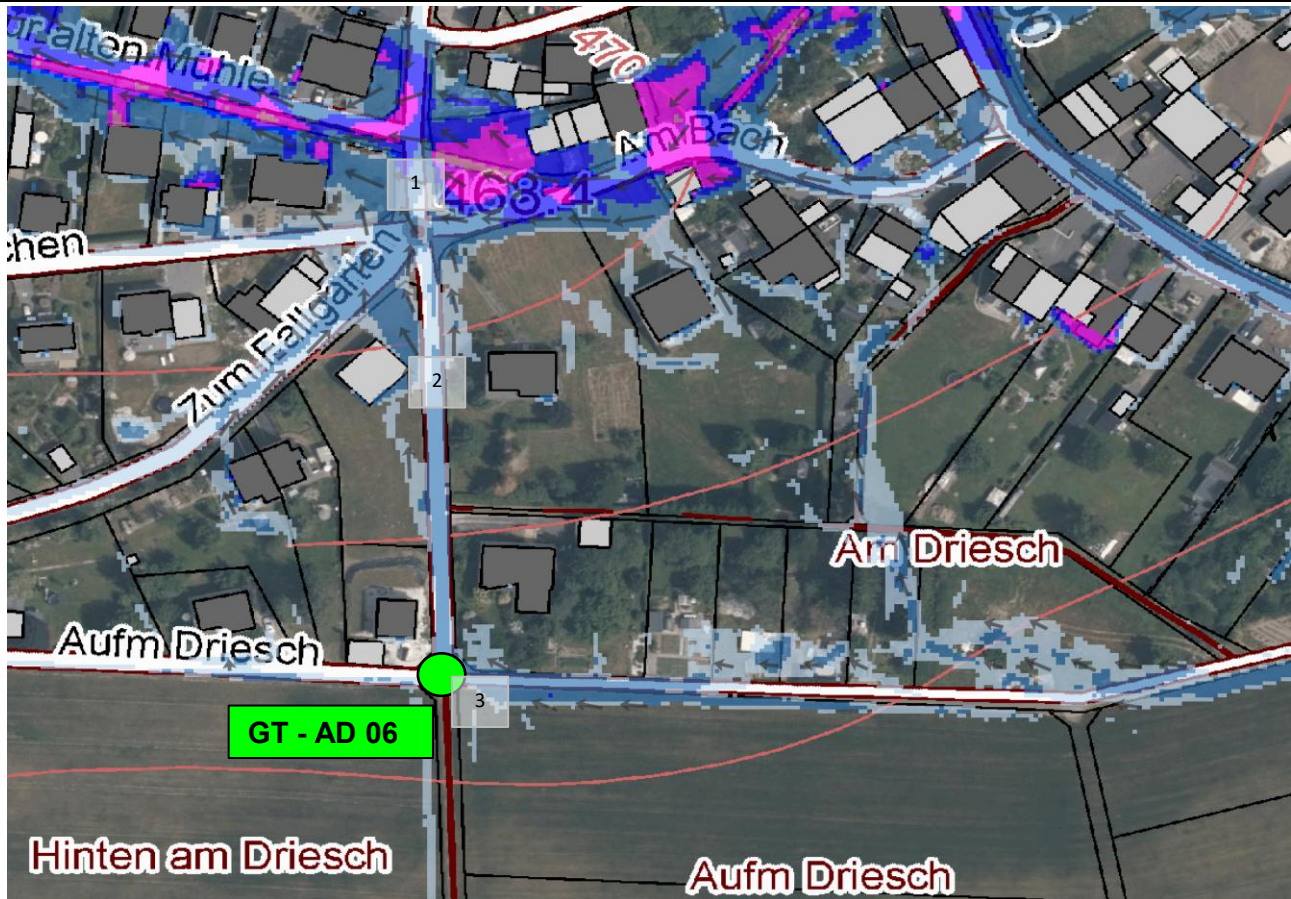
GT - AD 06

Ackerflächen südlich der Ortslage gleichmäßig in Richtung der Bebauung geneigt - hier Erosionsgefährdung vorhanden, jedoch kleines Einzugsgebiet; Wirtschaftswege teilweise asphaltiert und ohne Entwässerung; vorhandener Ackerrandstreifen sehr schmal; Einlaufbauwerke an Kreuzung "Aufm Driesch" nicht optimal angeströmt; Straße mit enormem Längsgefälle; zusätzliche Belastung des Tiefpunktes "Zur alten Mühle" - Anlieger der Straße "Aufm Driesch" nicht unmittelbar gefährdet, jedoch Wasserführung optimierbar

| Kategorie(n) | PV | LN | RF | TO | U |
|---|---|---|---|---|---|
| <p><b>(PV)</b> - private Objektschutzmaßnahmen für alle Anlieger am Fließweg und am Tiefpunkt mit ebenerdigen und tiefliegenden Gebäudeöffnungen</p> <p><b>(LN)</b> - Verzicht auf den Anbau erosionsfördernder Kulturen; hangparallele Bearbeitungsrichtung beibehalten; Grünweg erhalten</p> <p><b>(RF)</b> - breiten Ackerrandstreifen bzw. Wallhecke errichten</p> <p><b>(TO)</b> - Optimierung der Einlaufbauwerke - hier breite Querrinne mit Zwischenspeicherfunktion errichten; langfristig Gefälle Wirtschaftsweg hangseitig ausbilden</p> <p><b>(U)</b> - Unterhaltung der bestehenden Wasserführung "Aufm Driesch" inklusive Rinnenpflege und Bordsteine</p> | | | | | |

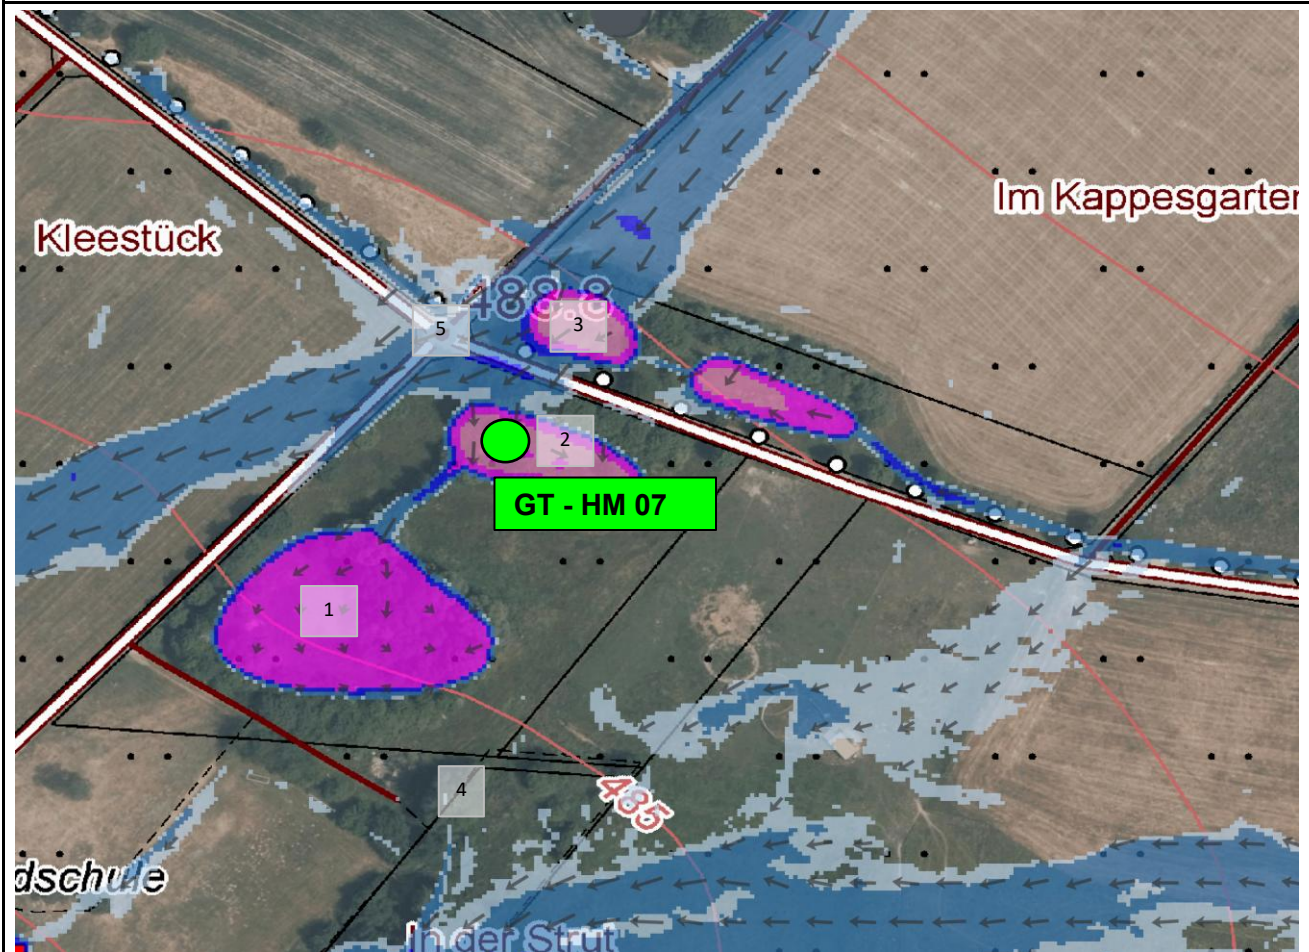
GT - HM 07

Zusammenhang mit Steckbrief GT - AH 04 unmittelbar gegeben; nördlich und südlich vom Wirtschaftsweg existieren Regenrückhaltebecken mit Ablauf in den Brühlbach; zusätzliche Kapazitäten für Oberflächenabflüsse prüfen; größtes Becken mit Erddamm ausgebildet - hier Stabilität des Dammes von größter Wichtigkeit für untenliegende Bebauung; Vorbecken mit Schilfbestand, teilweise Aufwuchs von Gehölzen in den Becken zu beobachten

| Kategorie(n) | U | LN | TO | | | |
|---|---|---|---|--|--|--|
| <p><b>(U)</b> - fortlaufende Pflege- und Unterhaltungsmaßnahmen für alle Anlagen und Bauwerke zur Regenrückhaltung, gilt insbesondere für die <b>Dämme und Bauwerke</b> und umfasst auch den Ablauf in den Brühlbach</p> <p><b>(LN)</b> - Erhalt Grünweg und Wiesennutzung</p> <p><b>(TO)</b> - Querrinne zur Ableitung in das Regenrückhaltebecken am Übergang von Wiesenweg zu asphaltiertem Weg errichten (hydraulischer Nachweis zur Leistungsfähigkeit der Becken vorab erforderlich!); Kreuzungsbereich leicht überhöhen, um Wasserströme in Richtung der Becken zu lenken (auch hier vorab hydraulischer Nachweis erforderlich)</p> | | | | | | |

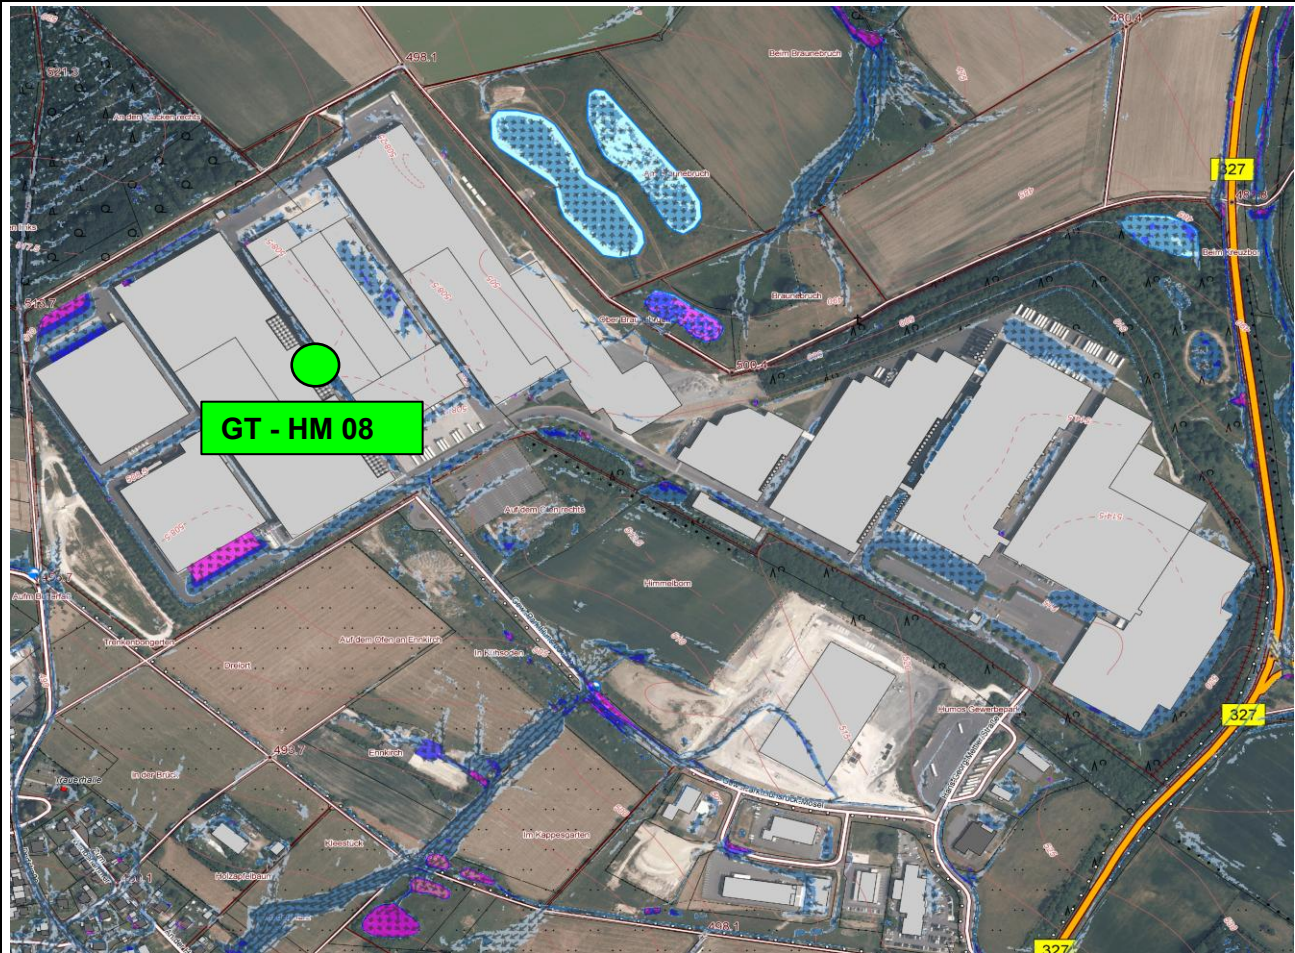
| <b>Kürzel</b> | <b>GT - HM 08</b> |

Gewerbepark mit großen versiegelten Flächen; Systeme zur Regenwasserzwischen-speicherung (Regenrückhaltebecken) existent; vereinzelte Tiefpunkte (oft betriebsbedingt durch Anlieferzonen etc.) vorhanden; bestehende Entwässerung nicht in den Sturzflutgefahrenkarten berücksichtigt; ggf. weitere Flächenerweiterungen vorgesehen

**(PV)** - Objektschutzmaßnahmen für die vorhandenen Tiefpunkte im Falle der Überlastung der Entwässerungseinrichtungen

**(U)** - Unterhaltung der bestehenden Entwässerungseinrichtungen - gilt insbesondere für alle Regenrückhaltebecken und den Tiefpunkt in der Erschließungsstraße

**(S)** - im Zuge Bauleitplanung oder bei Umbaumaßnahmen: Versiegelungsgrad auf ein Minimum senken und Maßnahmen zur Entsiegelung vorsehen\*
